# RELATÓRIO TÉCNICO

## PROGRAMA DE MONITORAMENTO DA QUALIDADE DOS RECURSOS HÍDRICOS - ALPHAVILLE PARANÁ -

Hileia Consultoria Ambiental

São Paulo  
Fevereiro 2024

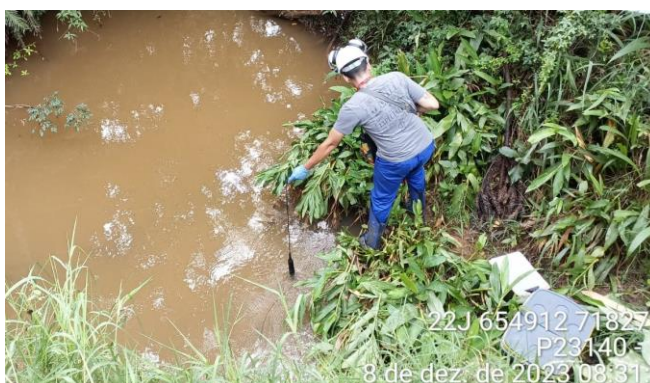
**Figura 1. Medição de parâmetros in situ.**

Os trabalhos de campo incluíram ainda medições diretas para determinação das seguintes variáveis: temperatura do ar, temperatura da água, pH, condutividade elétrica e oxigênio dissolvido – OD. Os equipamentos utilizados em campo foram devidamente calibrados em laboratório da Rede Brasileira de Calibração (RBC) e verificados com padrões rastreáveis de forma a garantir a precisão e a exatidão dos dados obtidos.

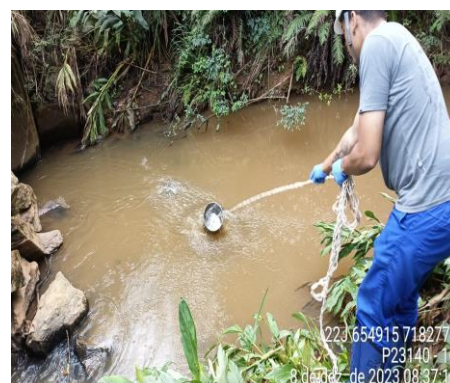
**Figura 2. Coleta de água.**

A coleta de água foi realizada com base nos métodos propostos pelo Standard Methods for the Examination of Water and Wastewater - SMEWW (APHA *et al.*, 2017). Em cada ponto amostral, foi coletada uma amostra na superfície, que foi posteriormente transferida para frascos específicos para cada tipo de análise. As amostras foram acondicionadas e mantidas refrigeradas durante o transporte até o laboratório da empresa Bioagri Ambiental Ltda, sendo respeitados os prazos de análise (holding time) para a realização dos ensaios. Nas **Figura 1** a **Figura 4** são ilustrados alguns dos procedimentos de campo. No **Anexo II** constam os relatórios de ensaio e as cadeias de custódia.

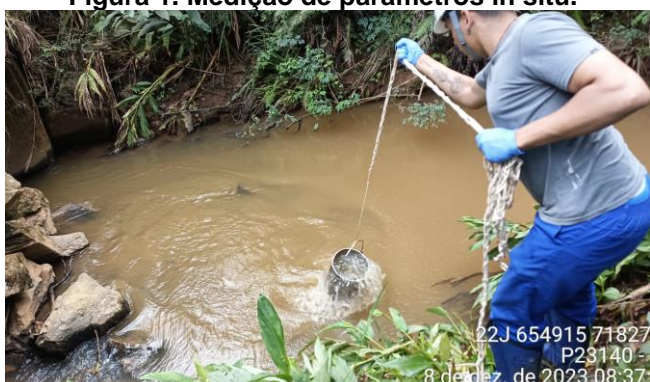
**Figura 3. Coleta de água.**

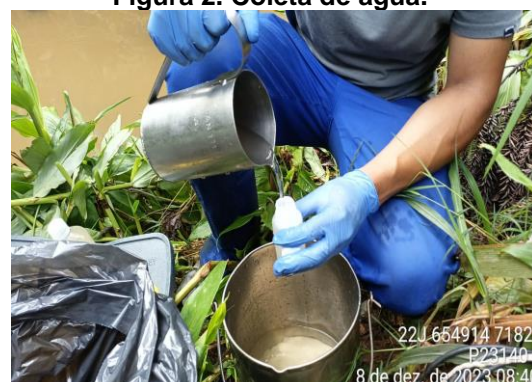
**Figura 4. Acondicionamento de amostras de água.**

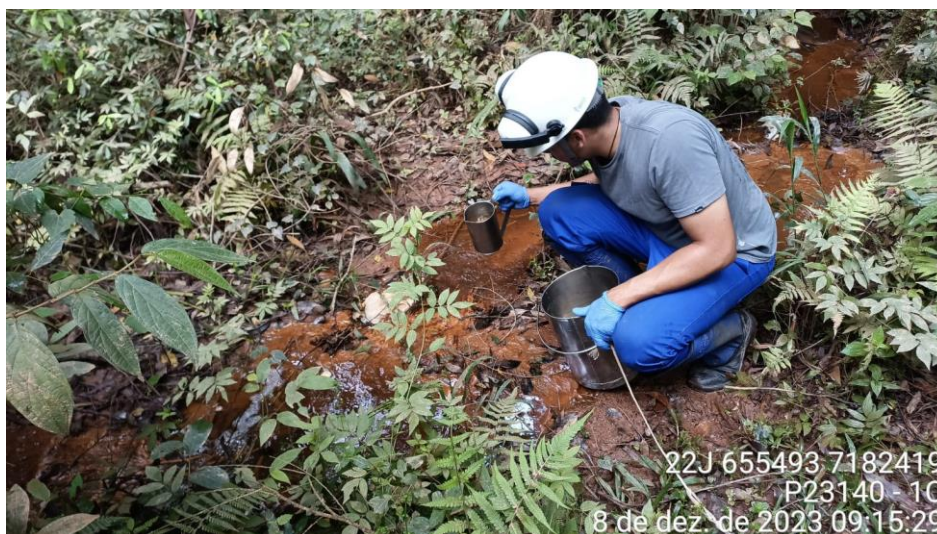
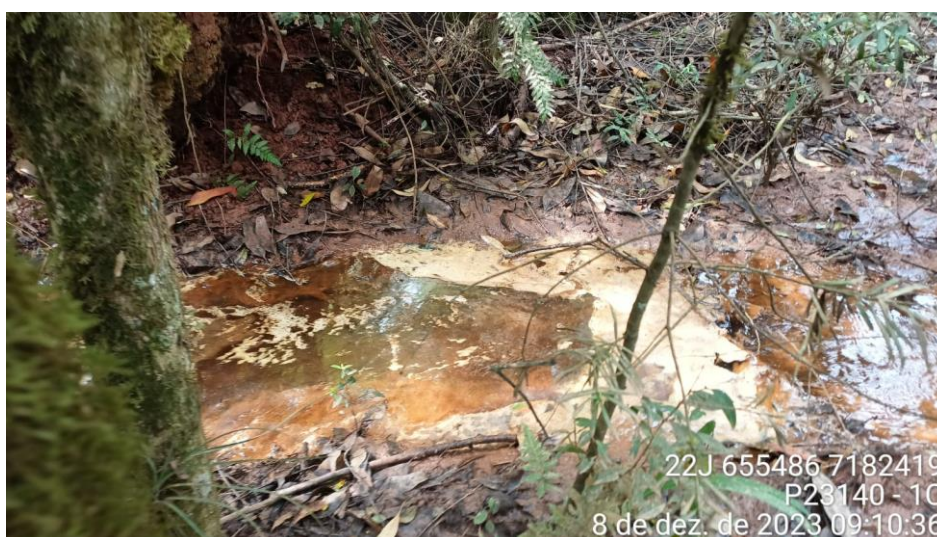
Ponto situado em um afluente da margem esquerda do rio Timbutuva, localizado ao sul do empreendimento, próximo à rua Salvador Cavalin (**Figura 5 e Figura 6**). No entorno deste curso d'água se encontram fragmentos florestais e a jusante foram realizadas atividades de obra, incluindo supressão e raspagem do solo. Durante a realização da campanha de dezembro/2023, foi observada mata ciliar parcialmente preservada, uma pequena lâmina d'água e presença de detritos vegetais no leito, além da formação de espumas.

**Figura 5. Ponto P01: Afluente da margem esquerda do rio Timbutuva.**

**Figura 6. Ponto P01: Afluente da margem esquerda do rio Timbutuva, evidenciando espumas no leito.**

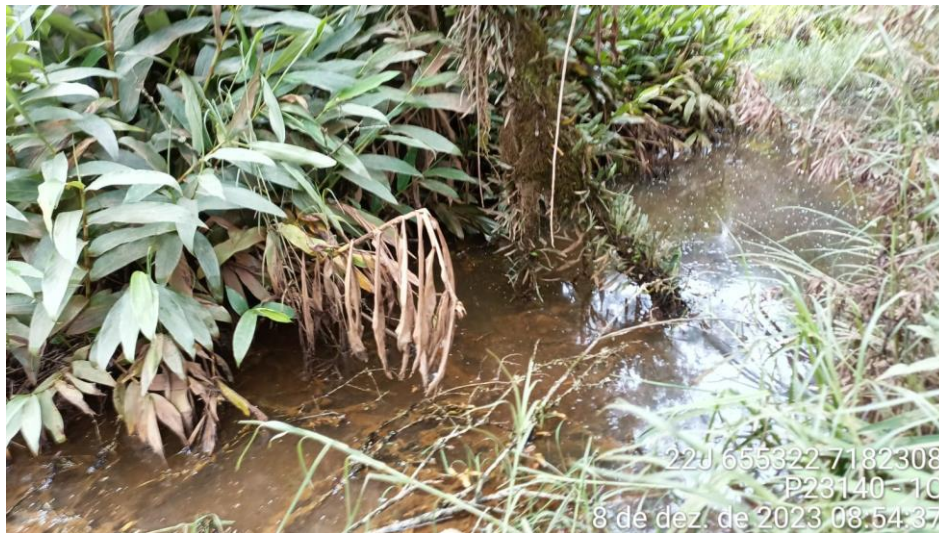
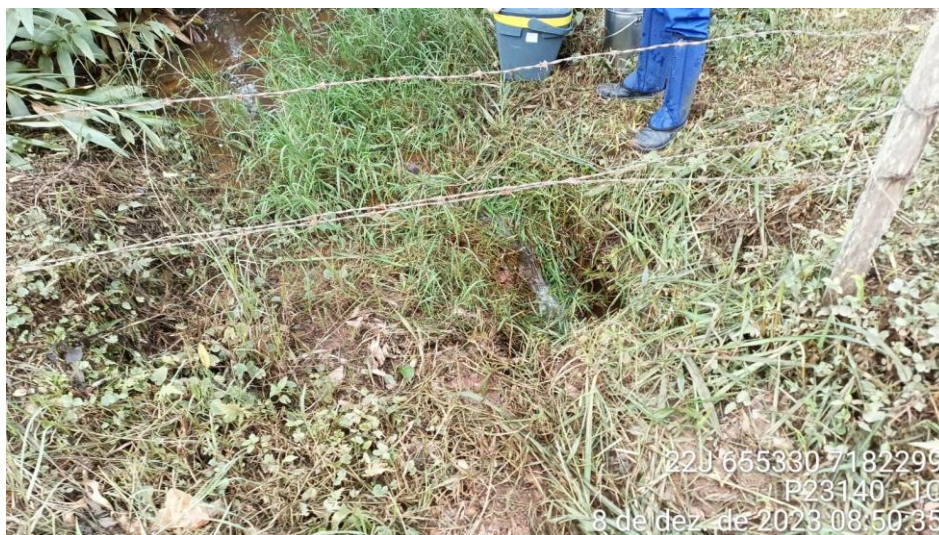
Trata-se de um ponto situado em um afluente de pequeno porte da margem esquerda do rio Timbutuva, com características semelhantes ao P01, estando também ao sul do empreendimento, próximo à divisa com a rua Salvador Cavalin (**Figura 7 e Figura 8**). A jusante deste ponto foram realizadas atividades de supressão de vegetação e terraplanagem. A mata ciliar no entorno encontra-se parcialmente preservada.

**Figura 7. Ponto P02: Afluente da margem esquerda do rio Timbutuva.**

**Figura 8. Ponto P02: Afluente da margem esquerda do rio Timbutuva.**

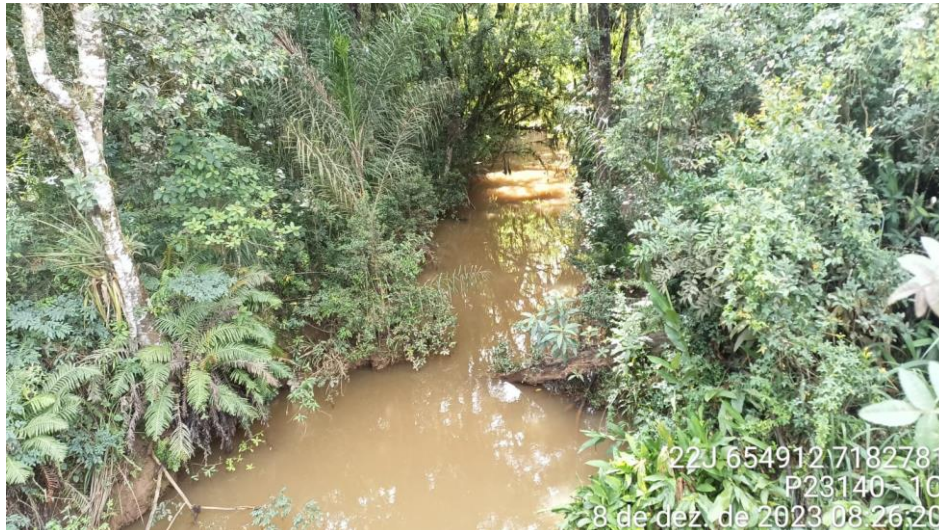
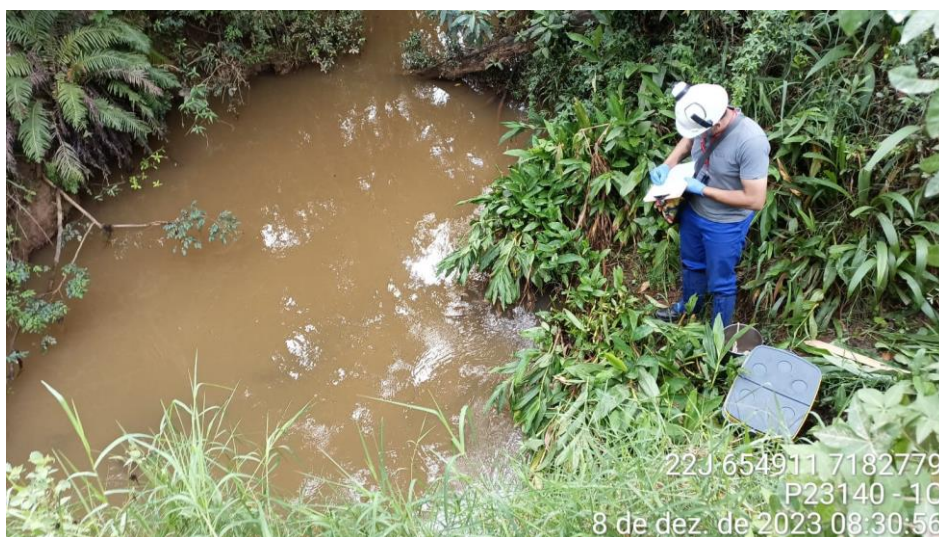
Ponto localizado no rio Timbutuva, a jusante da fazenda Timbutuva, à altura da rua Domingos Puppi (estrada Rio Verde), a oeste do empreendimento (**Figura 9** e **Figura 10**). No entorno deste ponto, se encontram fragmentos florestais, áreas de pastagem e o canteiro de obras do empreendimento. A mata ciliar encontra-se parcialmente preservada.

**Figura 9. Ponto P03: Vista do rio Timbutuva.**

**Figura 10. Ponto P03: Vista do rio Timbutuva.**

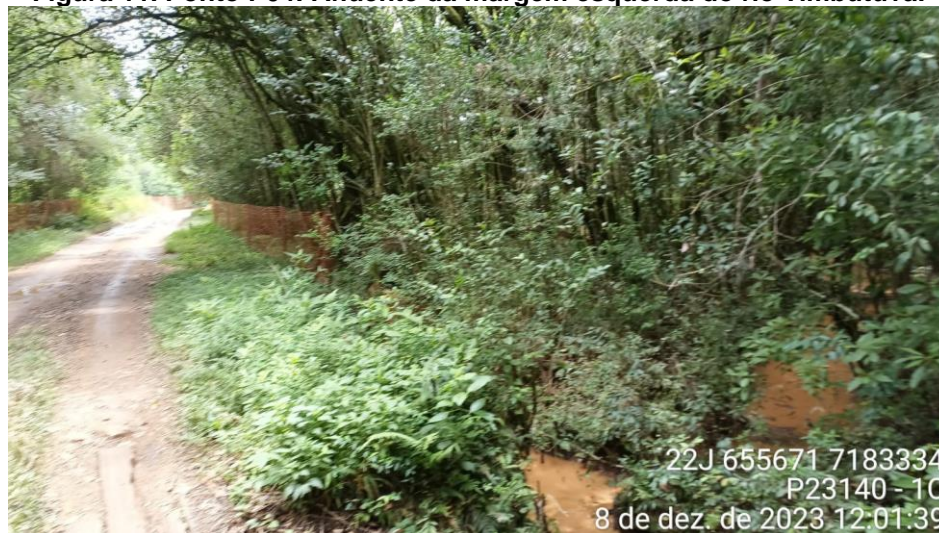
Trata-se de um ponto situado em um afluente da margem esquerda do rio Timbutuva, ao norte do empreendimento (**Figura 11 e Figura 12**). Este ponto recebe influência direta das obras de uma das travessias de drenagem, devidamente licenciada ambientalmente (LI nº 270071) uma vez que corresponde a um local que será uma via pública.

**Figura 11. Ponto P04: Afluente da margem esquerda do rio Timbutuva.**

**Figura 12. Ponto P04: Afluente da margem esquerda do rio Timbutuva.**

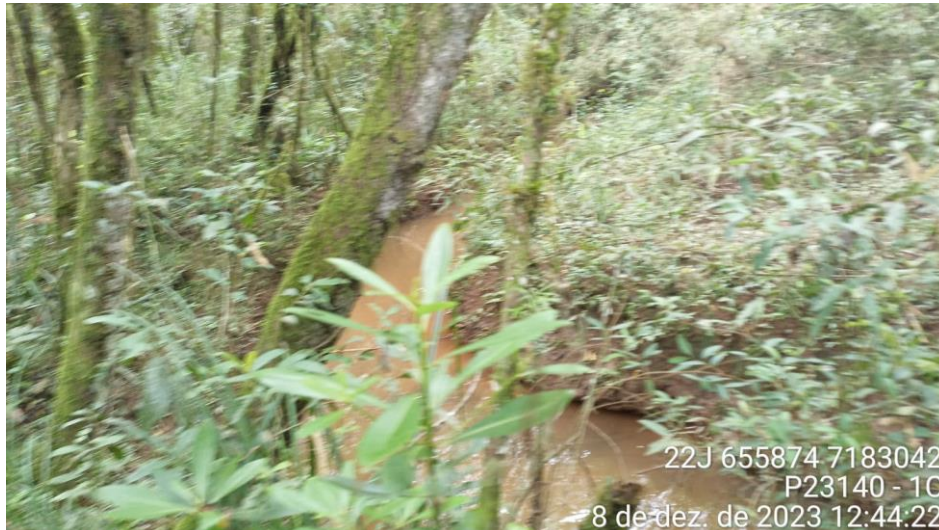
Ponto situado em afluente da margem esquerda do rio Timbutuva, próximo à rua Salvador Cavalin, ao sul do empreendimento (**Figura 13**). No entorno imediato se observa adensamento florestal, sendo a mata ciliar preservada. Cerca de 150 metros deste ponto são realizadas obras de terraplanagem para a implantação do empreendimento (**Figura 14**).

**Figura 13. Ponto P05: Afluente da margem esquerda do rio Timbutuva.**

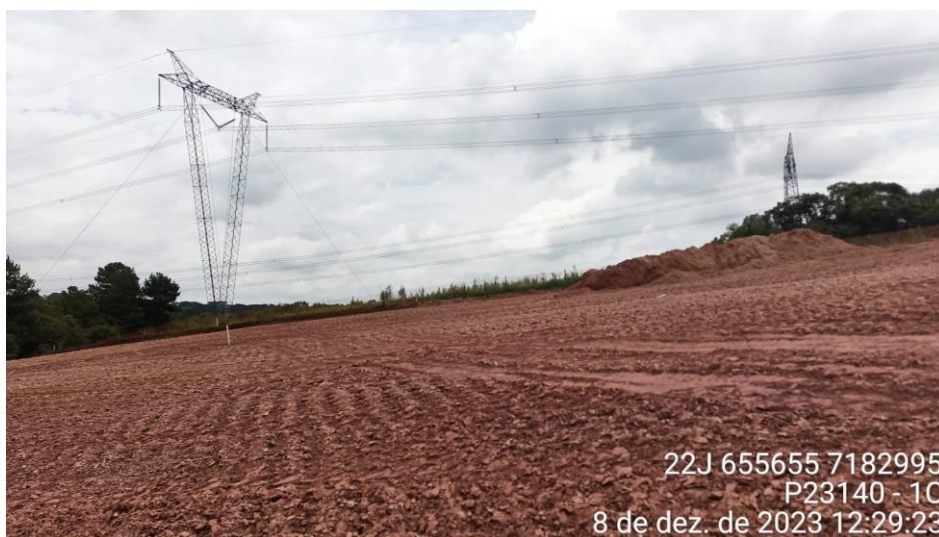
**Figura 14. Ponto P05: obras de terraplanagem realizadas cerca de 150 metros do ponto P05.**

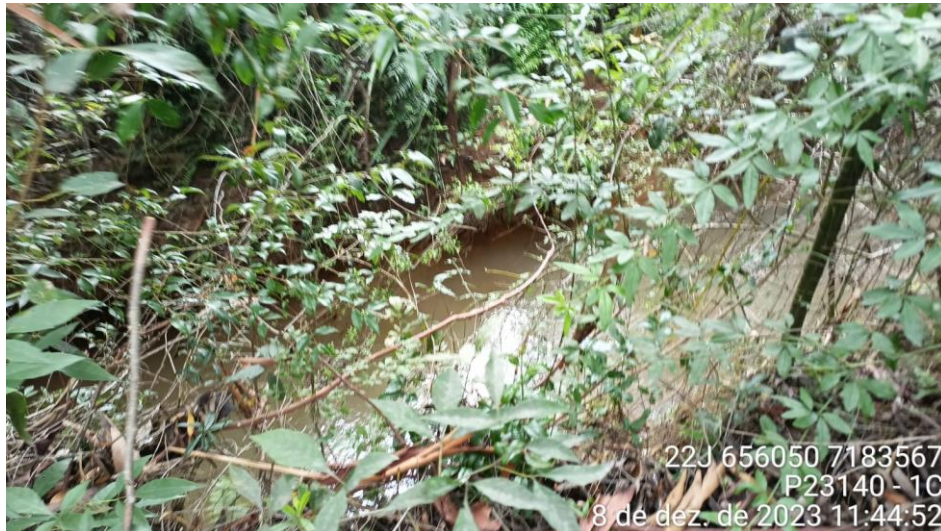
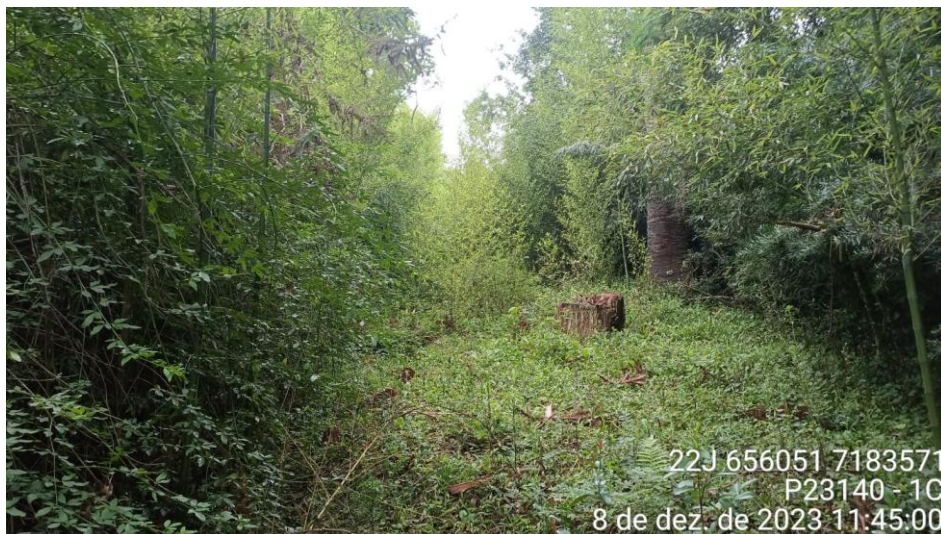
Esse ponto está posicionado no rio Timbutuva, no limite da fazenda Timbutuva, ao norte do empreendimento. No entorno, a mata ciliar encontra-se parcialmente preservada. (Figura 15 e Figura 16).

**Figura 15. Ponto P06: rio Timbutuva.**

**Figura 16. Ponto P06: Vista do entorno do rio Timbutuva.**

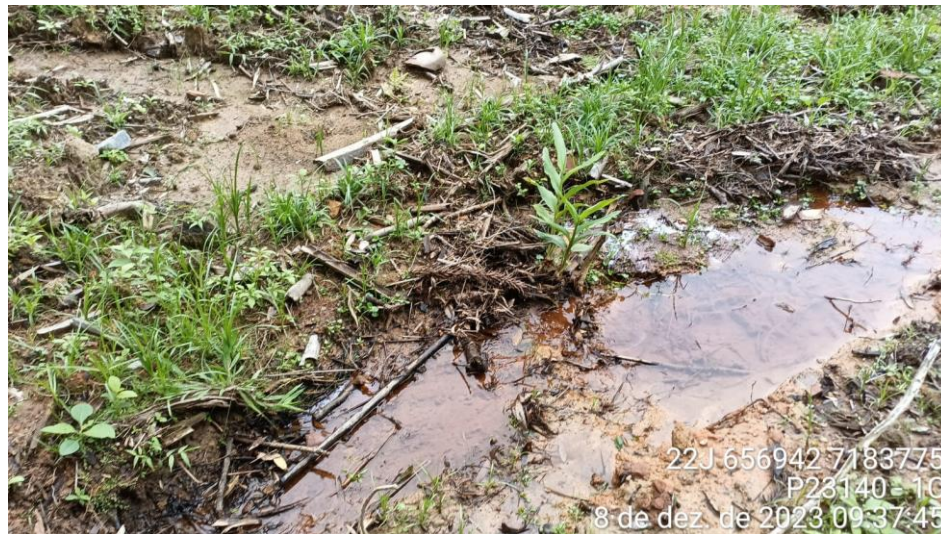
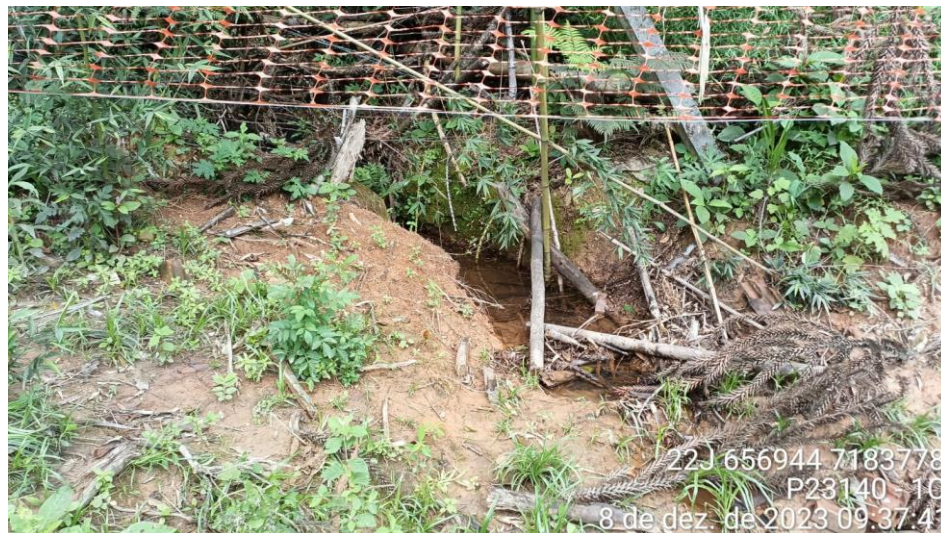
Ponto situado em afluente da margem esquerda do rio Timbutuva, próximo ao limite com a rua Mato Grosso, ao lado da futura via pública que conectará o empreendimento com as vias do entorno (**Figura 17** e **Figura 18**). Trata-se de uma drenagem de pequeno porte, que nas campanhas anteriores deste programa de monitoramento (dezembro/2022 e junho/2023) estava seca, não sendo possível amostrar. Neste local, a mata ciliar encontra-se alterada e foi observada a presença de detritos vegetais no entorno e no leito deste afluente.

**Figura 17. Ponto P07: afluente da margem esquerda do rio Timbutuva, evidenciando uma pequena lâmina d'água.**

**Figura 18. Ponto P07: afluente da margem esquerda do rio Timbutuva: presença de detritos vegetais no entorno e no leito do curso d'água.**

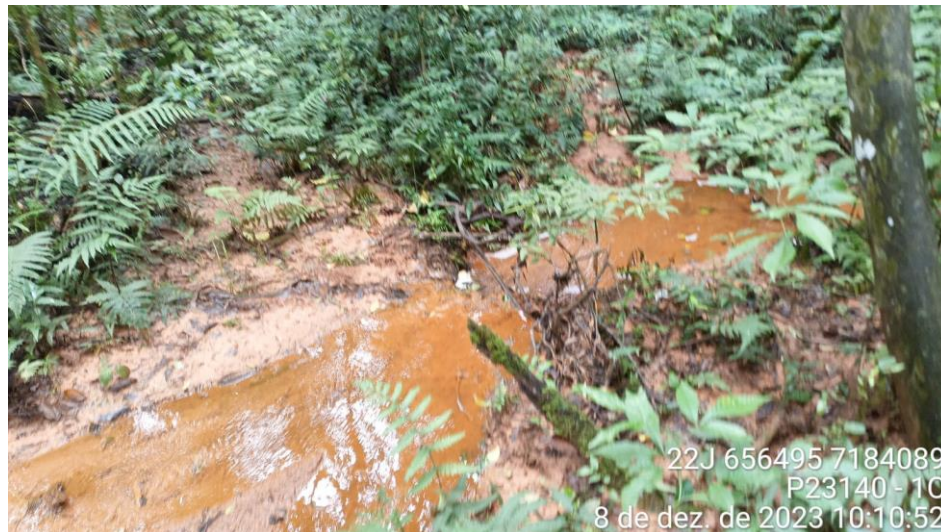
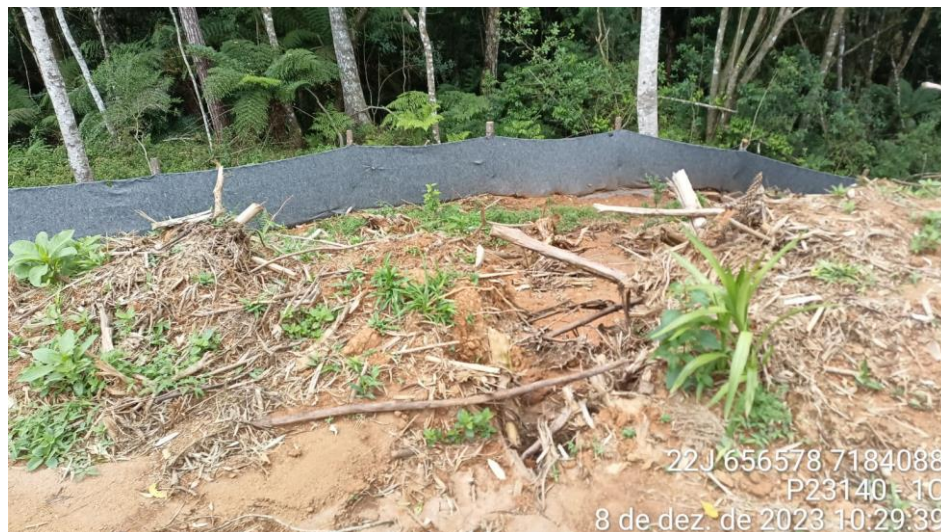
Ponto situado em afluente da margem esquerda do rio Timbutuva, próximo ao limite com a rua Mato Grosso, ao norte do empreendimento (**Figura 19** e **Figura 20**). Nas proximidades deste ponto se encontram chácaras rurais. No entorno deste ponto foram observados focos de erosão e aporte de sedimentos em função do rompimento da barreira de geotêxtil, cabendo destacar que posteriormente a amostragem de dezembro/2023 foram reforçadas as mantas geotêxteis e conformados os pontos de erosão.

**Figura 19. Ponto P08: afluente da margem esquerda do rio Timbutuva,**

**Figura 20. Ponto P08: focos de erosão no entorno do ponto P08.**

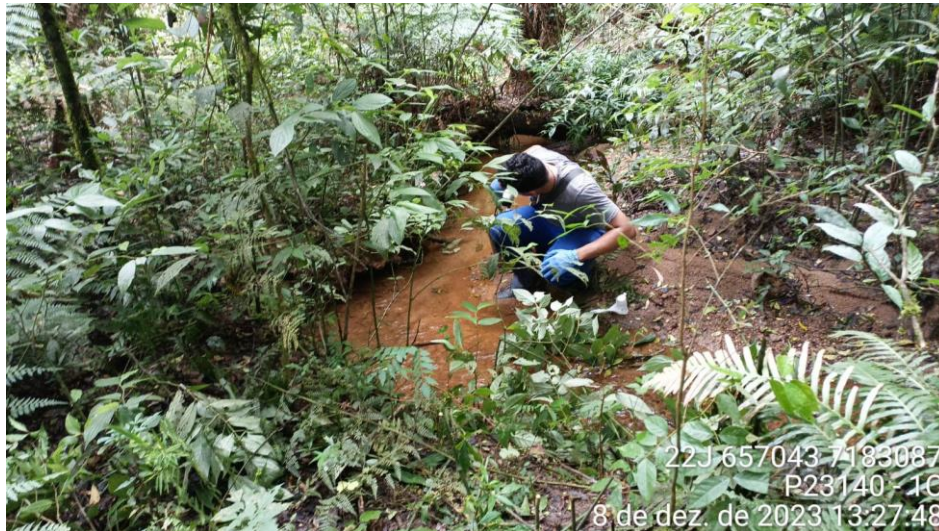
Este ponto está localizado em afluente da margem esquerda do rio Timbutuva, próximo ao limite com a rua Marcos Rigoni, a leste do empreendimento, a montante de um lago. A mata ciliar encontra-se preservada. Na campanha inicial (dezembro/2022) não foi registrado o curso natural do curso hídrico, impossibilitando a coleta, porém, na campanha 1 (junho/2023), o fluxo de água existente permitiu a amostragem, assim como em dezembro/23.

**Figura 21. Ponto P09: afluente da margem esquerda do rio Timbutuva.**

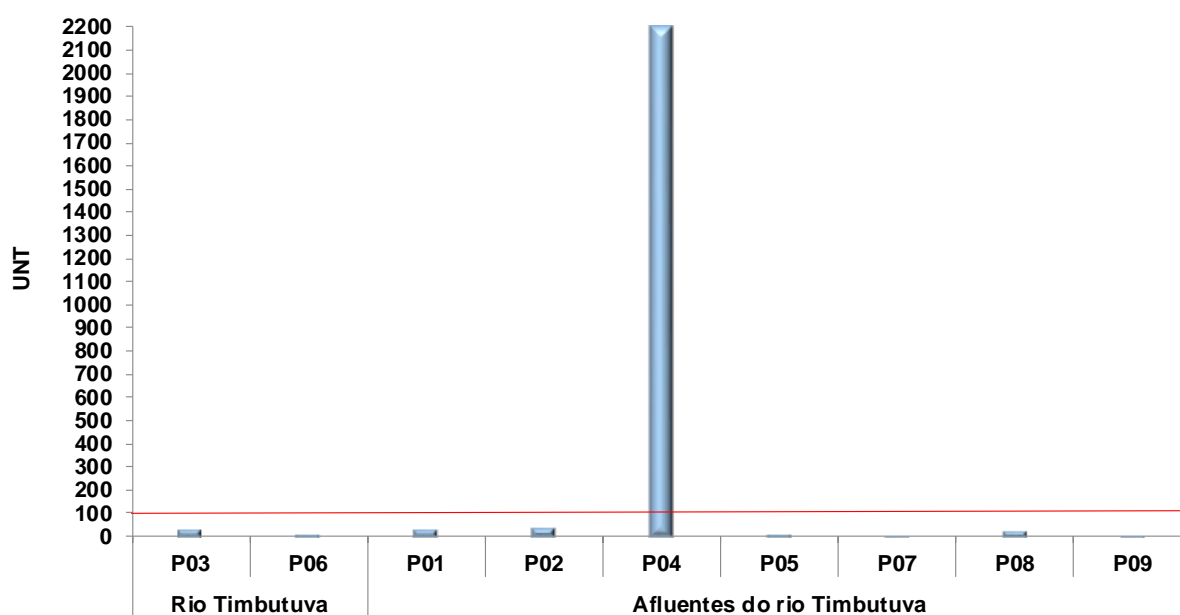
Nos trechos monitorados do rio Timbutuva, em dezembro/2023, os níveis de turbidez foram baixos e atenderam ao padrão da legislação, assim como na maioria dos afluentes amostrados, com exceção de um pico elevado detectado no P04, com 2.200 UNT (**Gráfico 11**). Nas amostragens anteriores, desde maio/2016 a junho/2023, a turbidez também se manteve em conformidade com a legislação, com o registro de uma única extrapolação no ponto P01, em junho/2023 (**Gráfico 12**).

**Gráfico 11. Turbidez nas águas superficiais do rio Timbutuva e afluentes, em dezembro/2023.**

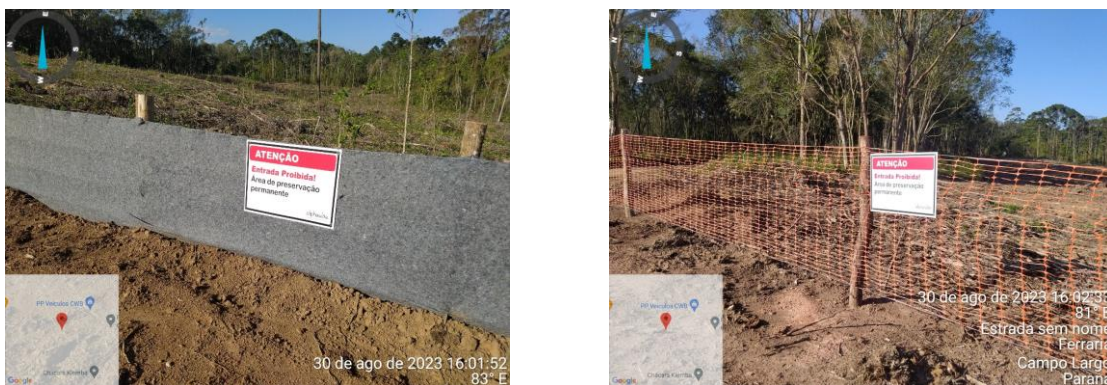
Adicionalmente ao Programa de Monitoramento da Qualidade dos Recursos Hídricos estão sendo executados outros programas ambientais referentes à gestão dos resíduos, controle de emergências e acidentes ambientais, educação ambiental, monitoramento da fauna, gestão de produtos químicos, delimitações e sinalizações de cunho ambiental, e proteção das áreas ambientalmente protegidas. Este último em especial se refere à proteção das Áreas de Preservação Permanentes (APP) e entorno, por meio de vistorias periódicas e recomendações para maior proteção das mesmas, como exemplo implantação de delimitações, placas, mantas geotêxteis, barreiras, rachões, cacimbas, direcionamento do escoamento superficial, conformação de erosões, monitoramento de possíveis áreas assoreadas, conforme ilustrado nas figuras a seguir.

**Figura 22. Medidas adotadas para a preservação dos recursos hídricos, como proteção das Áreas de Preservação Permanentes (APP).**

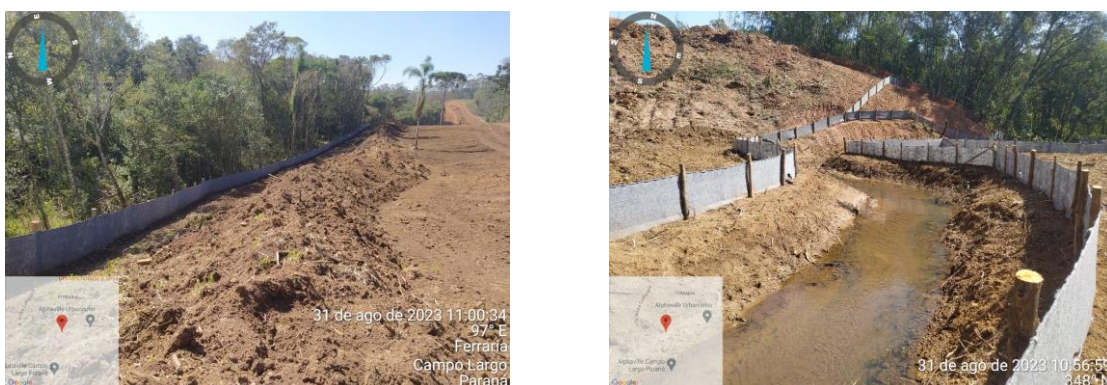
**Figura 23. Medidas adotadas para a preservação dos recursos hídricos, como sistemas de contenção de sedimentos**
