**PROGRAMA DE EMERGÊNCIA E  
CONTINGÊNCIA DE ACIDENTES AMBIENTAIS**

**LICENÇA DE INSTALAÇÃO 270.071**

| <b>Empreendimento:</b> Alphaville Paraná | |
| <b>Título:</b> 3º Relatório Semestral do Programa de Emergência e Contingência de Acidentes Ambientais | |

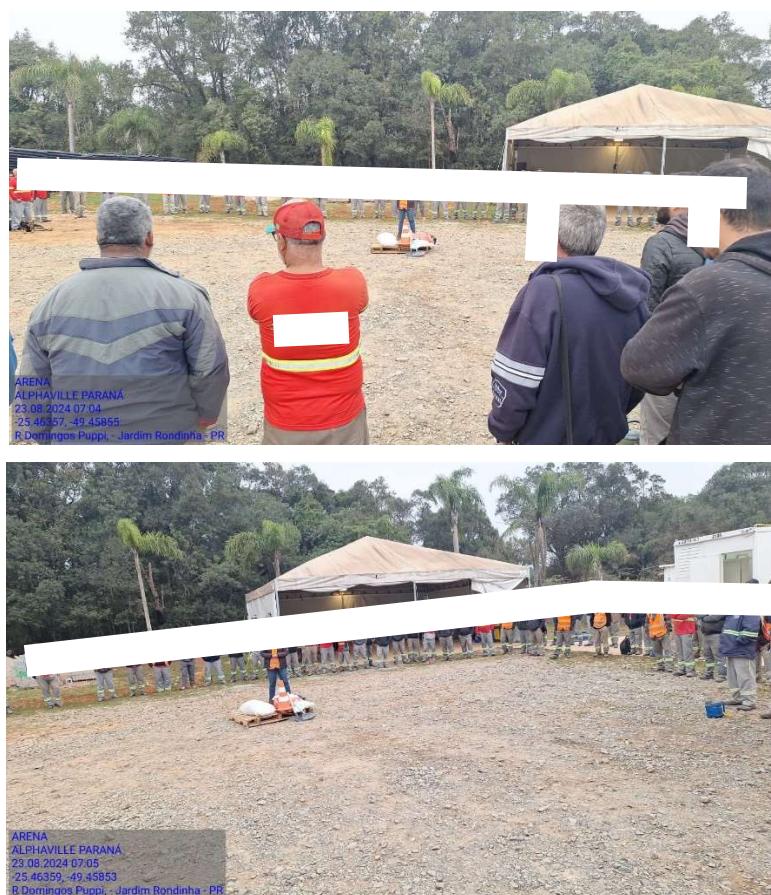
**Figura 1 – Registro fotográfico da ação ocorrida em 23/08/2024**

Dois novos treinamentos reforçando as orientações do Programa de Emergência e Contingência de Acidentes Ambientais ocorreram em consonância com o Programa de Educação Ambiental; o primeiro especificamente em 23/08/2024 tendo sido discutido sobre “Uso do Kit de Mitigação Ambiental”, reforçando a forma de seu uso correto, além dos demais procedimentos a serem adotados numa situação de emergência ambiental (**Figura 1**).

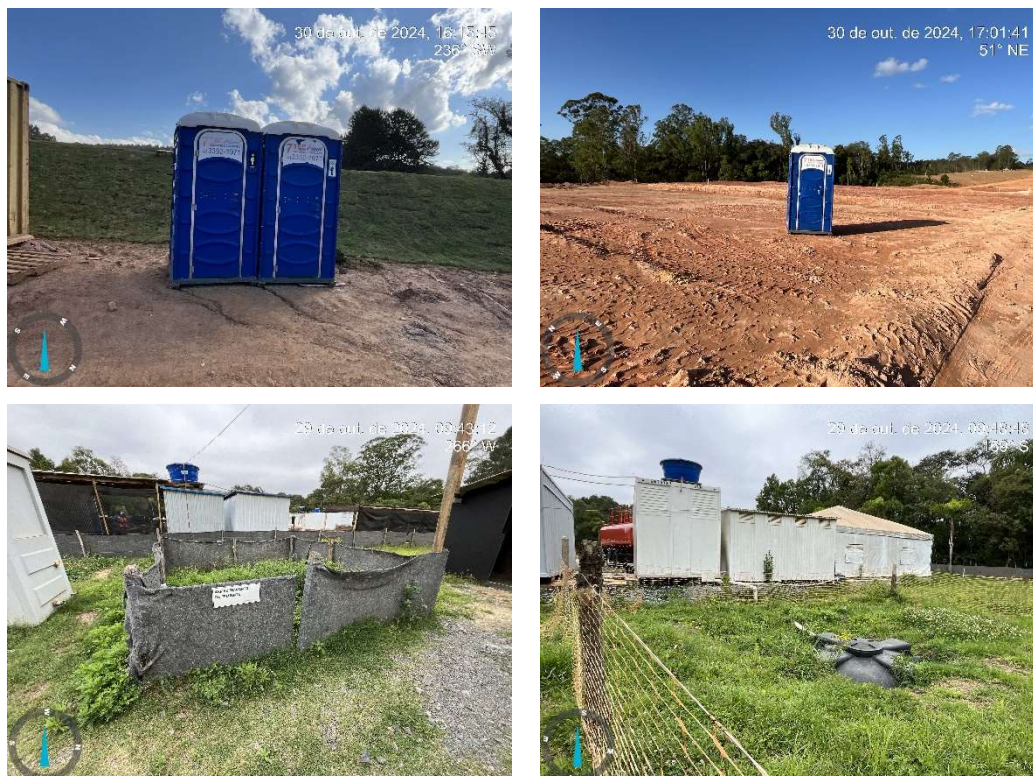
O efluente segue sendo armazenado em banheiros químicos ou em tanques impermeáveis (**Figura 4**).

**Figura 4 – Banheiros químicos e tanques impermeáveis para armazenar o efluente**

Periodicamente tais estruturas recebem manutenção, e o efluente é coletado, transportado e tratado por empresas licenciadas, evitando qualquer tipo de contaminação no empreendimento.

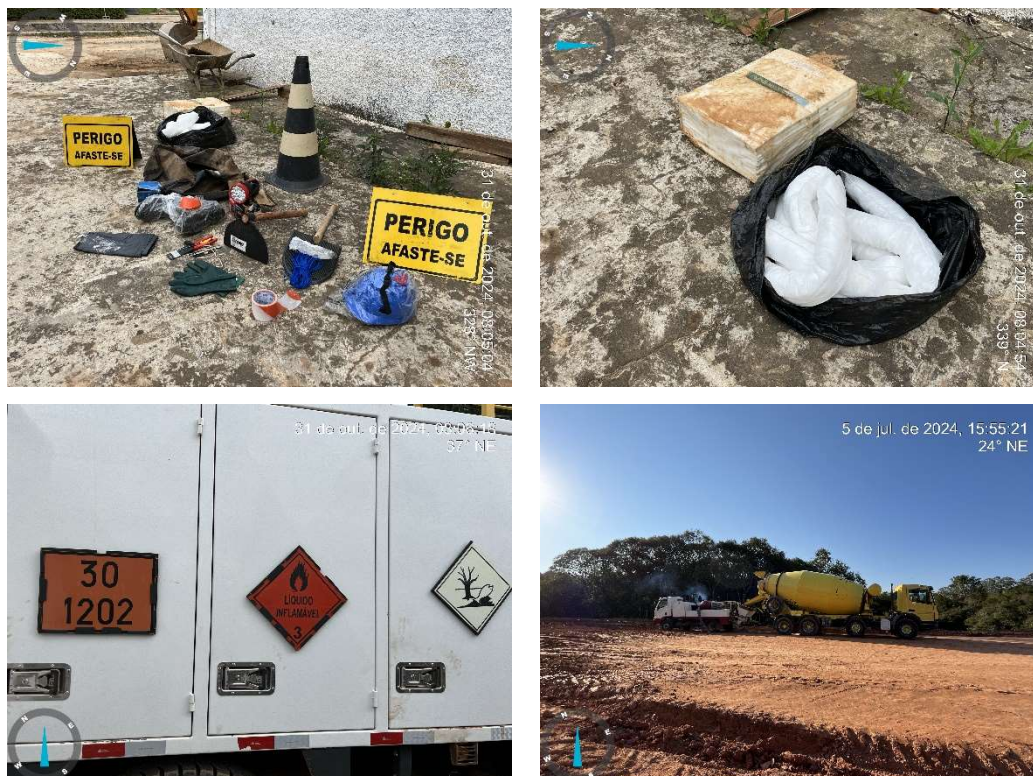
O abastecimento da frota e lubrificação ocorrem através de caminhão comboio, munido de um kit de mitigação ambiental (**Figura 5**).

**Figura 5 – Caminhão Comboio e Kit de Mitigação Ambiental**

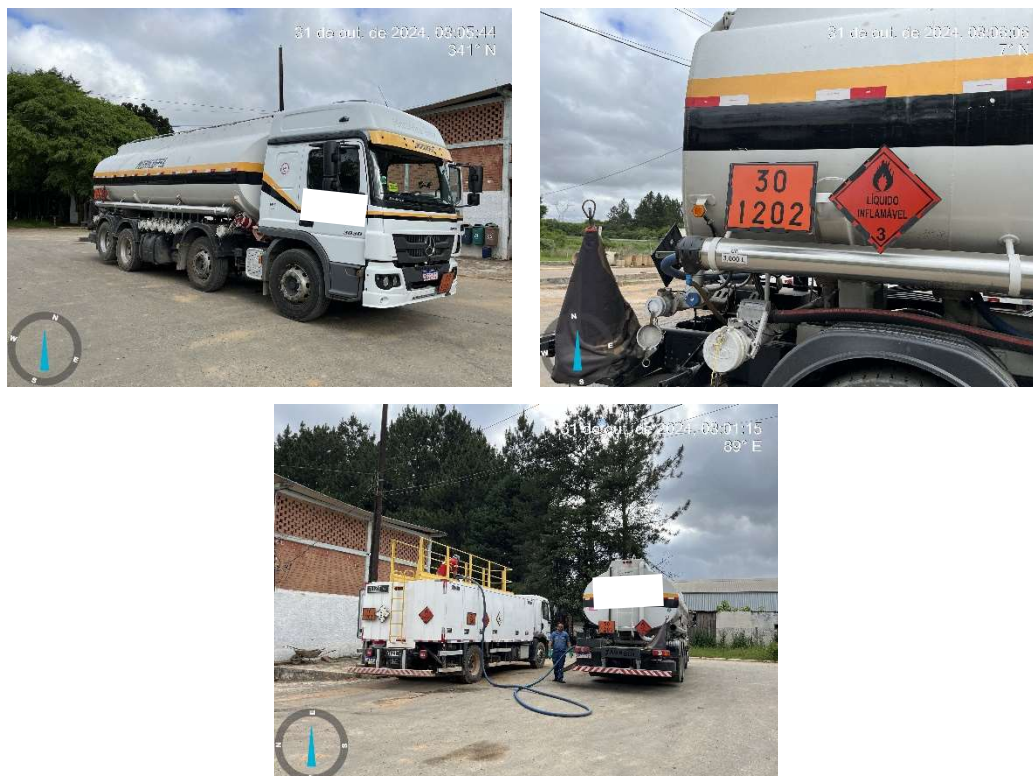
O combustível está sendo fornecido pela empresa \_\_\_\_\_, licenciada ambientalmente (detalhamento das licenças apresentado no relatório do Programa de Gerenciamento Ambiental – Tabela 4) (**Figura 6**).

**Figura 6 – Fornecimento de combustível**

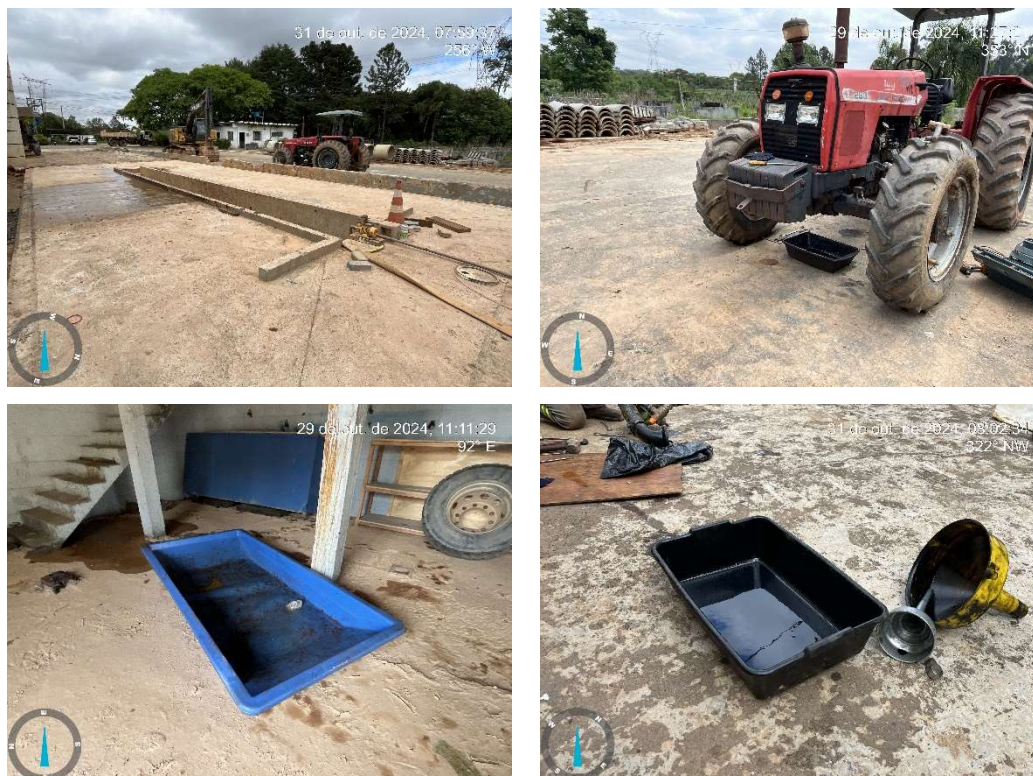
As manutenções pontuais ocorrem, quando necessário, sobre piso impermeável, munido de recipientes impermeáveis (**Figura 7**). Em casos de manutenções maiores, as mesmas ocorrem fora da obra, em oficinas especializadas.

**Figura 7 – Estruturas para manutenções pontuais da frota**

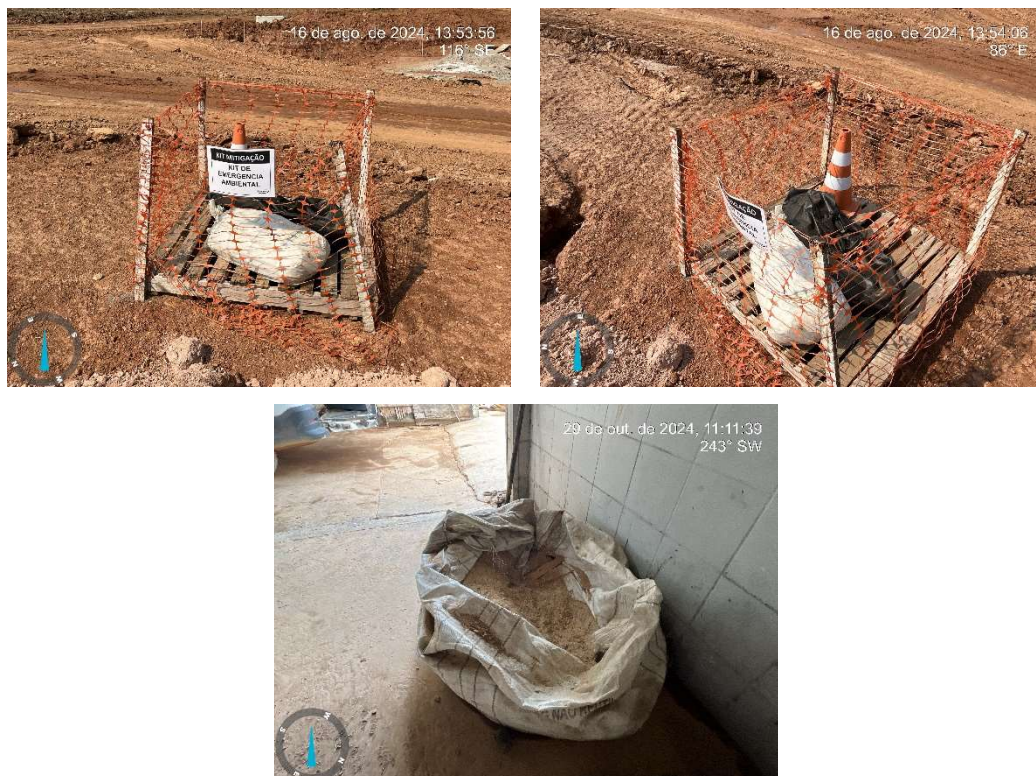
Em pontos estratégicos da obra foram disponibilizados kits de mitigação ambiental, estruturados com materiais absorventes, EPIs, sacos de lixo, pás e cones de identificação (**Figura 8**).

**Figura 8 – Kits de mitigação ambiental distribuídos pela obra**

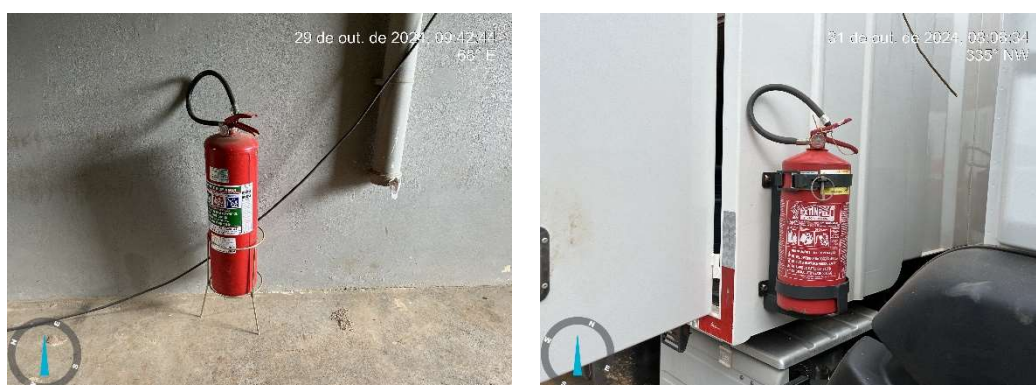
Extintores de incêndio seguem disponíveis aos colaboradores para uso em situações de incêndio / emergência ambiental (**Figura 9**).

**Figura 9 – Disponibilização de extintores de incêndios**

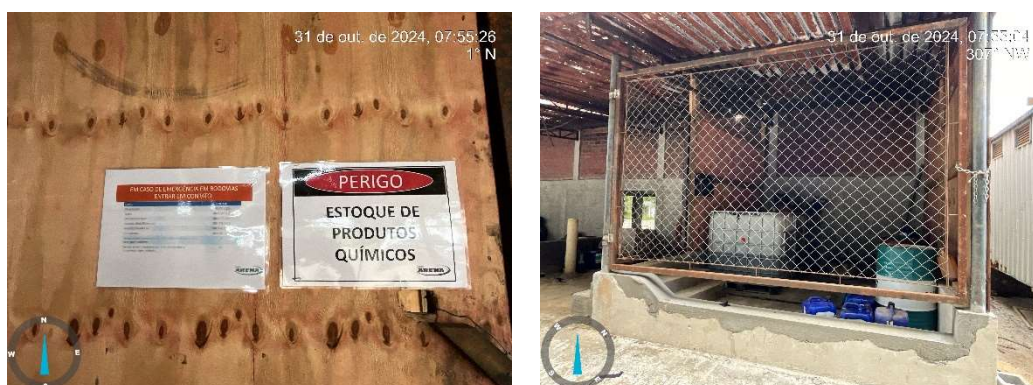
Os produtos químicos estão armazenados em área específica, com piso impermeável, bacia de contenção, grade, cobertura, devidamente trancada e sinalizada (identificação do local e dos contatos das instituições públicas que devem ser acionadas para casos de acidentes ambientais de nível maior) (**Figura 10**).

**Figura 10 – Armazenamento de produtos químicos**

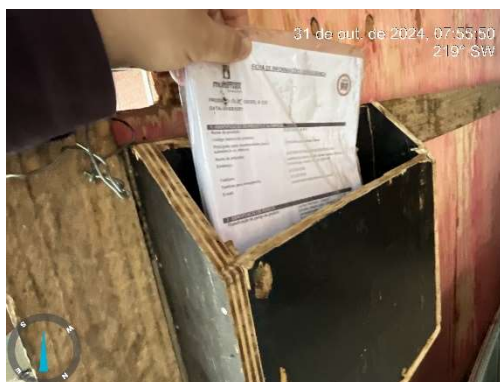
Os produtos químicos estão identificados por meio das próprias embalagens, e as fichas de identificação dos mesmos, com as orientações em caso de acidentes ambientais, seguem disponíveis para consulta (**Figura 11**).

**Figura 11 – Ficha de identificação dos produtos químicos**
