# **RELATÓRIO TÉCNICO**

## **PROGRAMA DE MONITORAMENTO DA QUALIDADE DOS RECURSOS HÍDRICOS**

### **- ALPHAVILLE PARANÁ -**

São Paulo  
Julho 2024

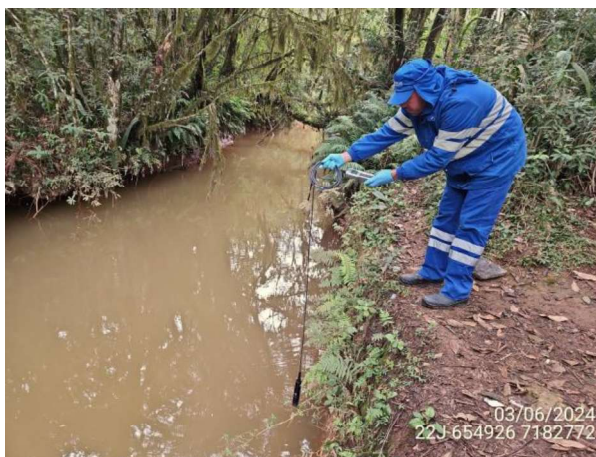
**Figura 3. Medição de parâmetros in situ.**

Os trabalhos de campo incluíram ainda medições diretas para determinação das seguintes variáveis: temperatura do ar, temperatura da água, pH, condutividade elétrica e oxigênio dissolvido – OD. Os equipamentos utilizados em campo foram devidamente calibrados em laboratório da Rede Brasileira de Calibração (RBC) e verificados com padrões rastreáveis de forma a garantir a precisão e a exatidão dos dados obtidos.

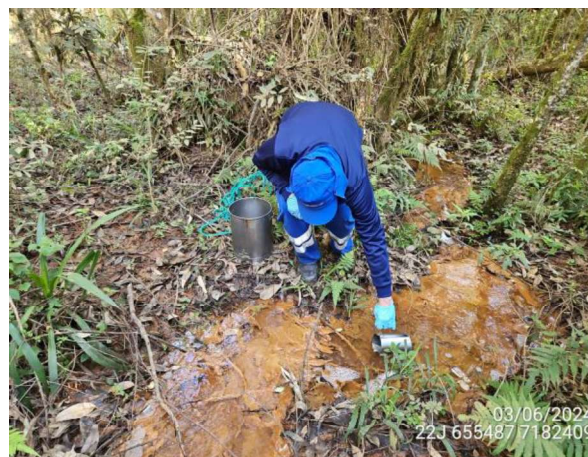
**Figura 4. Coleta de água.**

A coleta de água foi realizada com base nos métodos propostos pelo Standard Methods for the Examination of Water and Wastewater - SMEWW (APHA *et al.*, 2017). Em cada ponto amostral, foi coletada uma amostra na superfície, que foi posteriormente transferida para frascos específicos para cada tipo de análise. As amostras foram acondicionadas e mantidas refrigeradas durante o transporte até o laboratório da empresa Bioagri Ambiental Ltda, sendo respeitados os prazos de análise (holding time) para a realização dos ensaios. Nas **Figura 3 a Figura 6** são ilustrados alguns dos procedimentos de campo. No **ANEXO II: Relatórios de ensaio e cadeia de custódia – junho/2024**, constam os relatórios de ensaio e as cadeias de custódia.

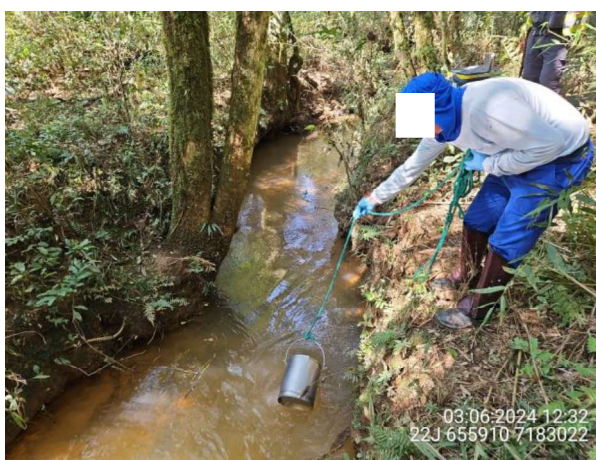
**Figura 5. Coleta de água.**

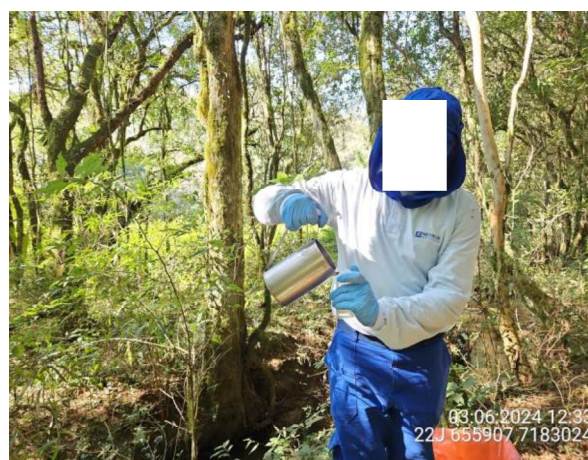
**Figura 6. Acondicionamento de amostras de água.**

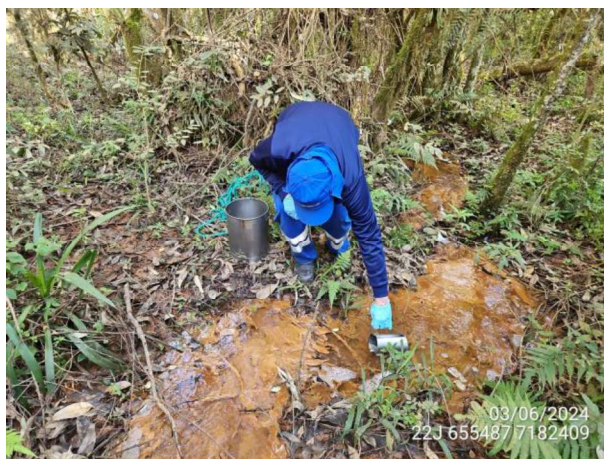
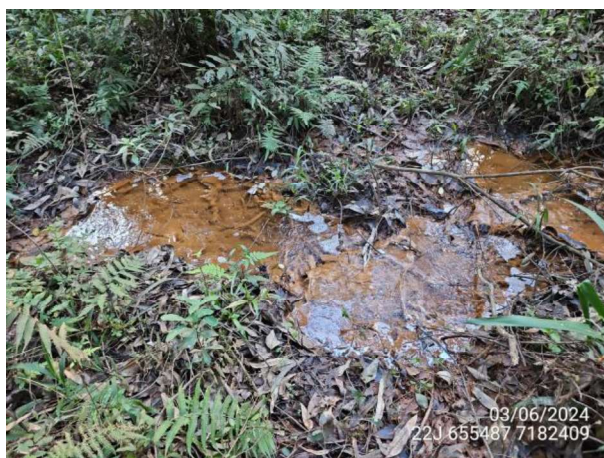
Ponto situado em um afluente da margem esquerda do rio Timbutuva, localizado ao sul do empreendimento, próximo à rua Salvador Cavalin (**Figura 7 e Figura 8**). No entorno deste curso d'água se encontram fragmentos florestais e a jusante foram realizadas atividades de obra, incluindo supressão e raspagem do solo. Durante a realização da campanha de junho/2024, foi observada mata ciliar parcialmente preservada, uma pequena lâmina d'água e presença de detritos vegetais no leito.

**Figura 7. Ponto P01: afluente da margem esquerda do rio Timbutuva.**

**Figura 8. Ponto P01: afluente da margem esquerda do rio Timbutuva.**

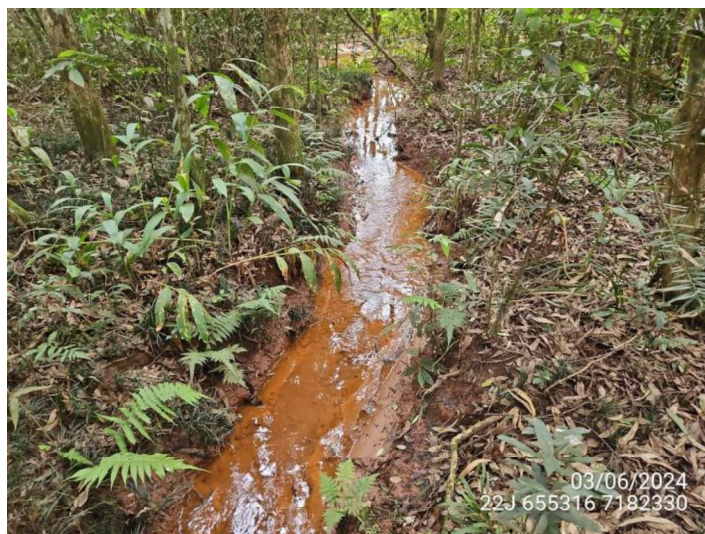
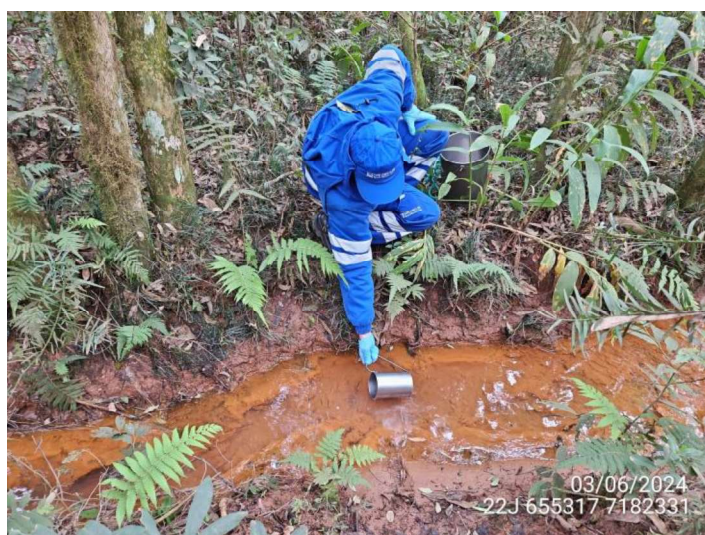
Trata-se de um ponto situado em um afluente de pequeno porte da margem esquerda do rio Timbutuva, com características semelhantes ao P01, estando também ao sul do empreendimento, próximo à divisa com a rua Salvador Cavalin (**Figura 9** e **Figura 10**). A jusante deste ponto houve atividades de supressão de vegetação e terraplanagem (devidamente licenciadas pelo órgão ambiental competente - LI nº 270071). A mata ciliar no entorno encontra-se parcialmente preservada.

**Figura 9. Ponto P02: afluente da margem esquerda do rio Timbutuva.**

**Figura 10. Ponto P02: afluente da margem esquerda do rio Timbutuva.**

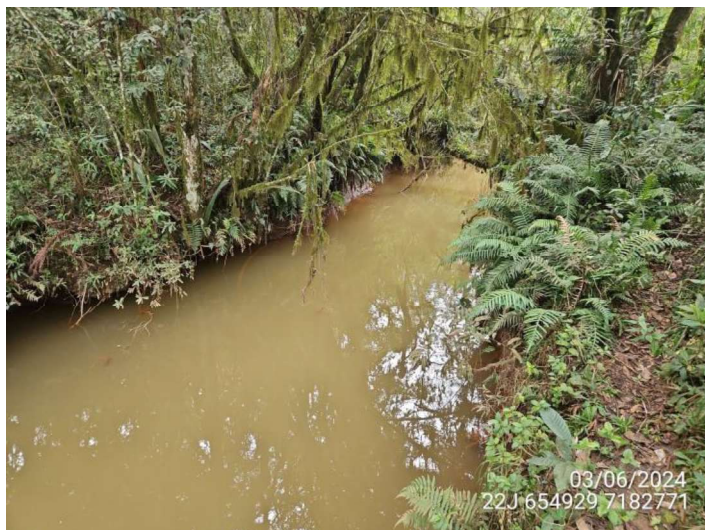
Ponto localizado no rio Timbutuva, a jusante da fazenda Timbutuva, à altura da rua Domingos Puppi (estrada Rio Verde), a oeste do empreendimento (**Figura 11 e Figura 12**). No entorno deste ponto, se encontram fragmentos florestais, áreas de pastagem e o canteiro de obras do empreendimento. A mata ciliar encontra-se parcialmente preservada.

**Figura 11. Ponto P03: vista do rio Timbutuva.**

**Figura 12. Ponto P03: vista do rio Timbutuva.**

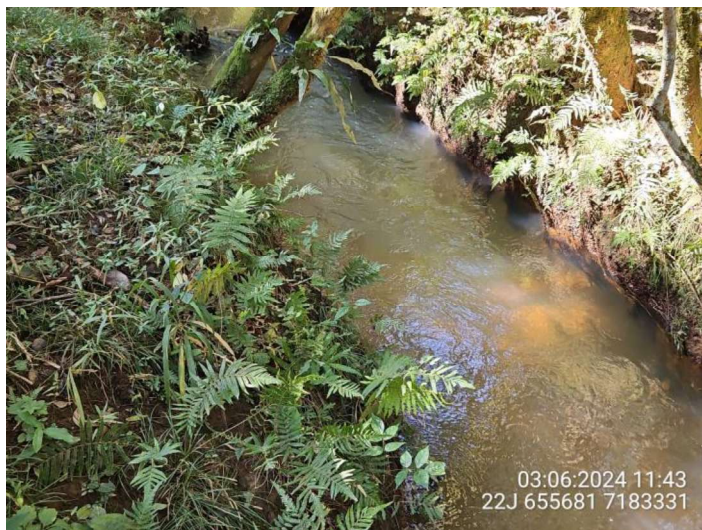
Trata-se de um ponto situado em um afluyente da margem esquerda do rio Timbutuva, ao norte do empreendimento (**Figura 13 e Figura 14**). Este ponto recebe influência direta das obras de uma das travessias de drenagem, devidamente licenciada ambientalmente (LI nº 270071) uma vez que corresponde a um local que será uma via pública.

**Figura 13. Ponto P04: afluyente da margem esquerda do rio Timbutuva.**

**Figura 14. Ponto P04: afluyente da margem esquerda do rio Timbutuva.**

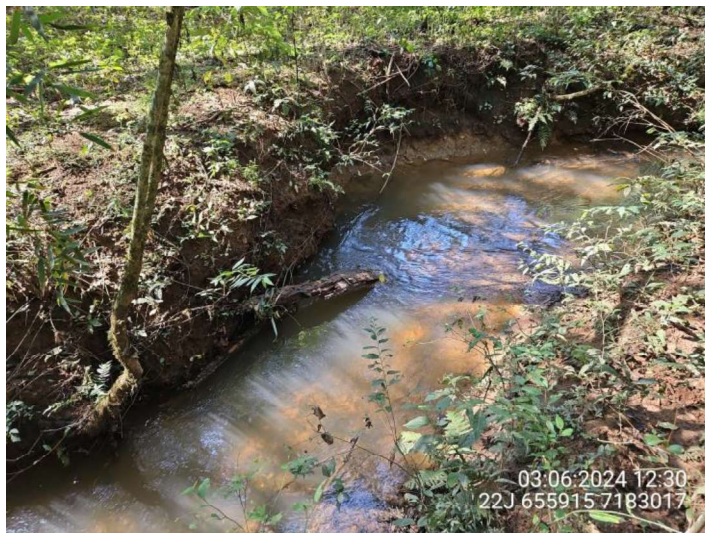
Ponto situado em afluente da margem esquerda do rio Timbutuva, próximo à rua Salvador Cavalin, ao sul do empreendimento (**Figura 15**). No entorno imediato se observa adensamento florestal, sendo a mata ciliar preservada. Cerca de 150 metros deste ponto são realizadas obras de terraplanagem (LI nº 270071) para a implantação do empreendimento (**Figura 16**).

**Figura 15. Ponto P05: afluente da margem esquerda do rio Timbutuva.**

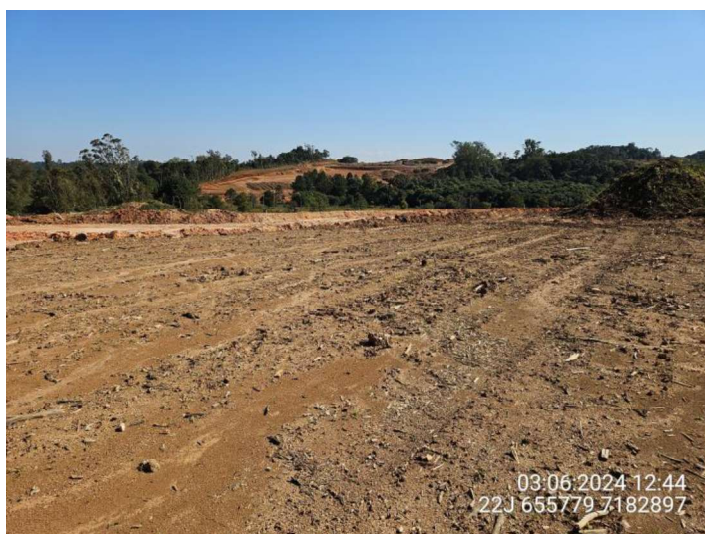
**Figura 16. Ponto P05: obras de terraplanagem realizadas cerca de 150 metros do ponto P05.**

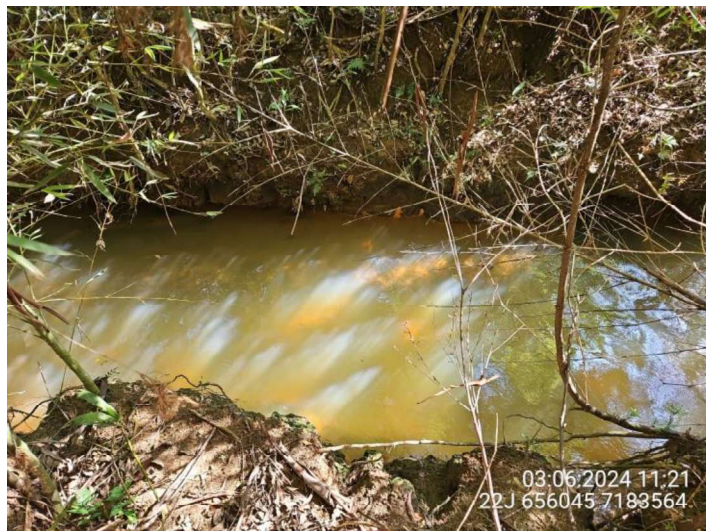
Esse ponto está posicionado no rio Timbutuva, no limite da fazenda Timbutuva, ao norte do empreendimento. No entorno, a mata ciliar encontra-se parcialmente preservada. (Figura 17 e Figura 18).

**Figura 17. Ponto P06: vista do rio Timbutuva.**

**Figura 18. Ponto P06: vista do entorno do rio Timbutuva.**

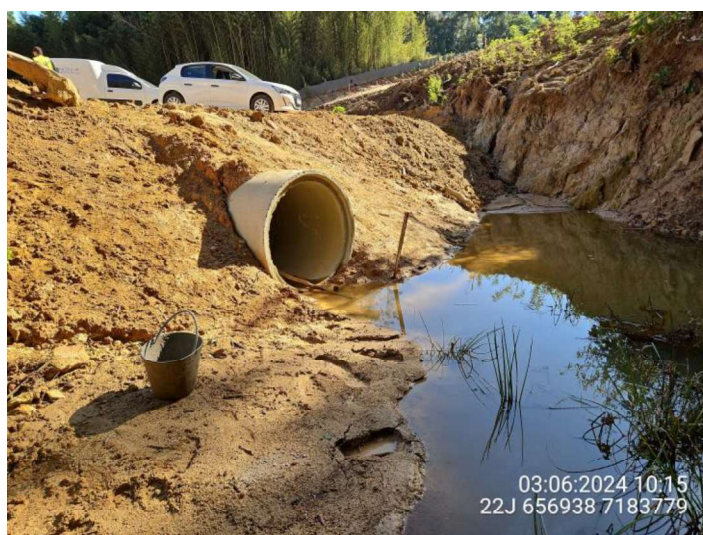
Ponto situado em afluente da margem esquerda do rio Timbutuva, próximo ao limite com a rua Mato Grosso, ao lado da futura via pública que conectará o empreendimento com as vias do entorno (LI nº 270071) (**Figura 19 e Figura 20**). Trata-se de uma drenagem de pequeno porte, que nas campanhas anteriores deste programa de monitoramento (dezembro/2022 e junho/2023) estava seca, não sendo possível amostrar. No entanto, em dezembro/2023 e na atual campanha, realizada em junho/2024, foram obtidas amostras para análise. Neste local, a mata ciliar encontra-se alterada, visto a influência direta das obras, e foi observada a presença de detritos vegetais no entorno e no leito deste afluente. A jusante existe uma manta geotêxtil para conter sedimentos de porções a montante e evitar o assoreamento das porções abaixo.

**Figura 19. Ponto P07: afluente da margem esquerda do rio Timbutuva, evidenciando uma pequena lâmina d'água.**

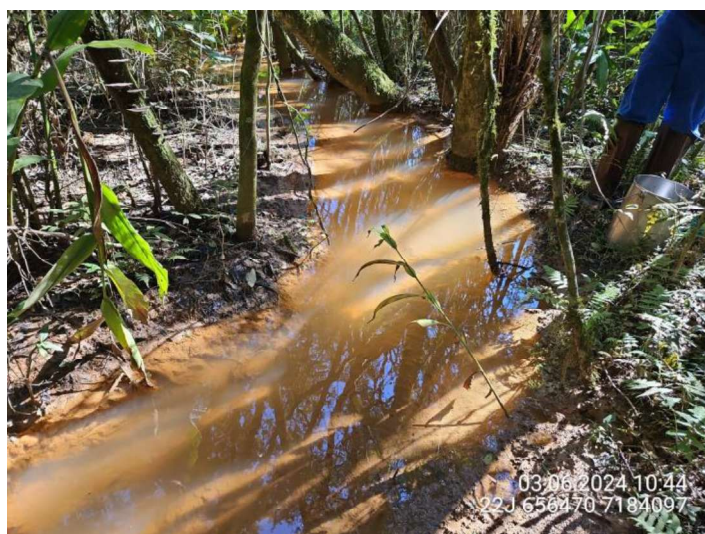
Ponto situado em afluente da margem esquerda do rio Timbutuva, próximo ao limite com a rua Mato Grosso, ao norte do empreendimento (**Figura 21**). Nas proximidades deste ponto se encontram chácaras rurais e foram observados focos de erosão e aporte de sedimentos, possivelmente influenciados pelas atividades das chácaras rurais vizinhas. O programa de monitoramento das Áreas de Preservação Permanente (APPs) inclui medidas contínuas para corrigir não conformidades identificadas e regularmente são reforçadas as mantas geotêxteis e conformados os pontos de erosão para mitigar os impactos ambientais na região.

**Figura 21. Ponto P08: afluente da margem esquerda do rio Timbutuva.**

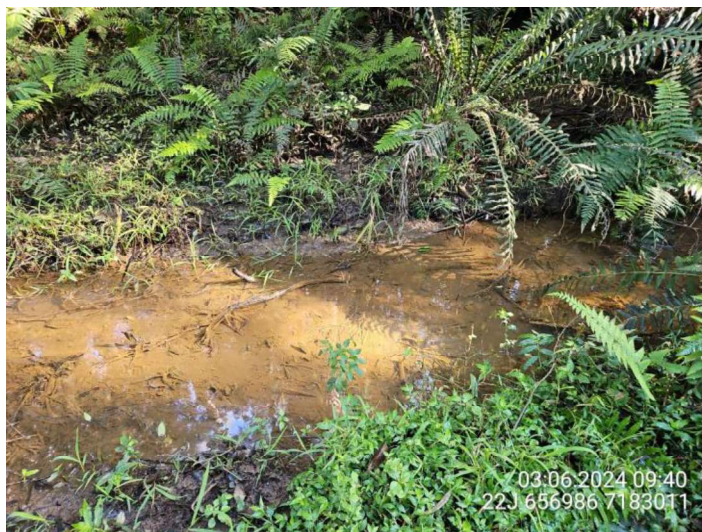
Este ponto está localizado em afluyente da margem esquerda do rio Timbutuva, próximo ao limite com a rua Marcos Rigoni, a leste do empreendimento, a montante de um lago. A mata ciliar encontra-se preservada. Na campanha inicial (dezembro/2022) não foi registrado o curso natural do curso hídrico, impossibilitando a coleta, porém, na campanha 1 (junho/2023), o fluxo de água existente permitiu a amostragem, assim como nas campanhas de dezembro/2023 e junho/2024.

**Figura 22. Ponto P09: afluyente da margem esquerda do rio Timbutuva.**

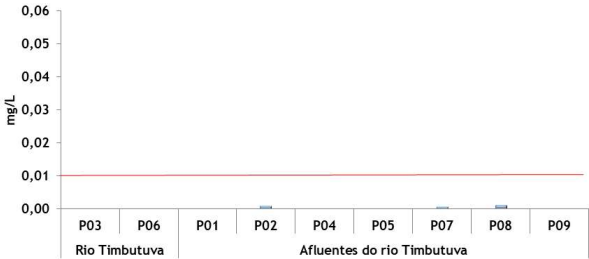
Em junho/2024, tanto no rio Timbutuva quanto nos afluentes, os níveis de chumbo foram baixos, mantendo-se próximos ao limite de quantificação do método analítico (0,0005 mg/L) em todos os pontos (**Gráfico 28**). Nas amostragens pretéritas, as concentrações de chumbo permaneceram abaixo do limite de quantificação, na maioria dos pontos e campanhas, exceto no ponto P02 em dezembro/2022 e P04 em dezembro/2023, quando foi caracterizada uma exceção ao padrão da normativa, conforme indicado no **Gráfico 29**. Esse aumento significativo pode ser correlacionado com os dados analisados anteriormente.

Legenda: A linha vermelha corresponde ao valor máximo estabelecido pela Resolução CONAMA nº 357/05 para águas doces classe 2.

**Gráfico 28. Chumbo total nas águas superficiais do rio Timbutuva e afluentes, em junho/2024.**

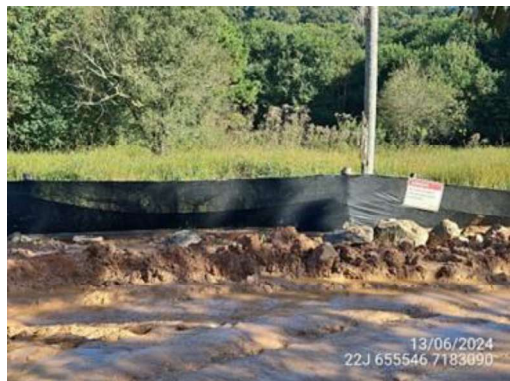
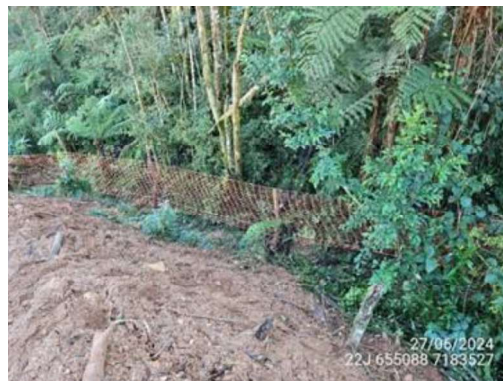
**Figura 23. Medidas adotadas para a preservação dos recursos hídricos, como proteção das Áreas de Preservação Permanentes (APP).**

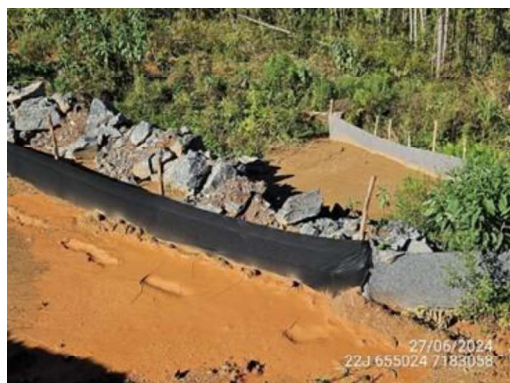
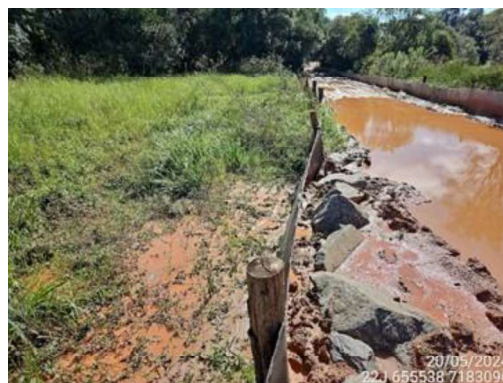
**Figura 24. Medidas adotadas para a preservação dos recursos hídricos, como sistemas de contenção de sedimentos**
