# **RELATÓRIO TÉCNICO**

## **PROGRAMA DE MONITORAMENTO DA QUALIDADE DOS RECURSOS HÍDRICOS**

### **- ALPHAVILLE PARANÁ -**

Hileia Consultoria Ambiental

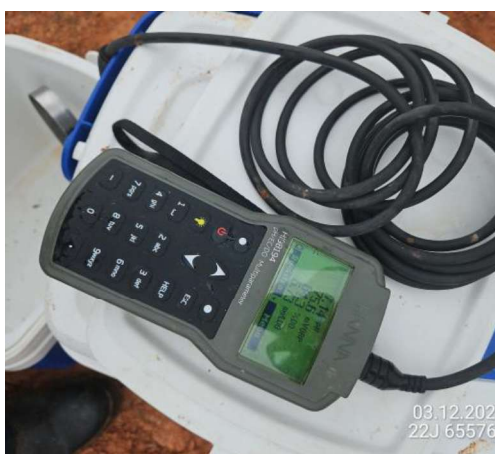
**Figura 3.** Sonda multiparâmetros para medição de parâmetros *in situ*.

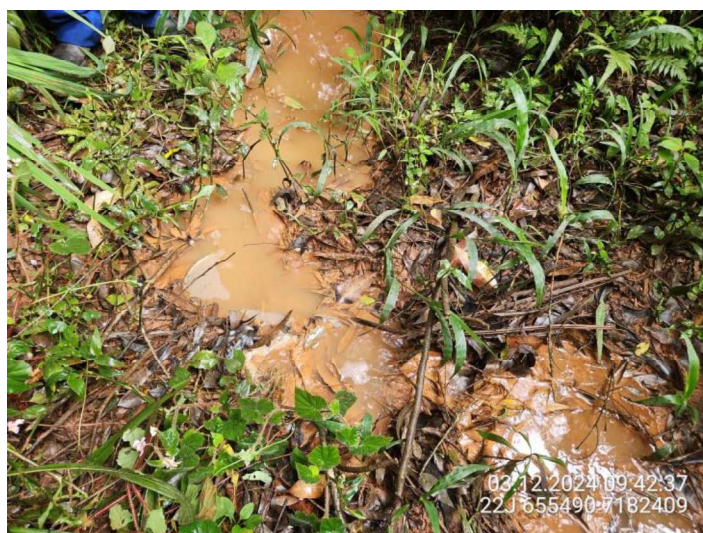
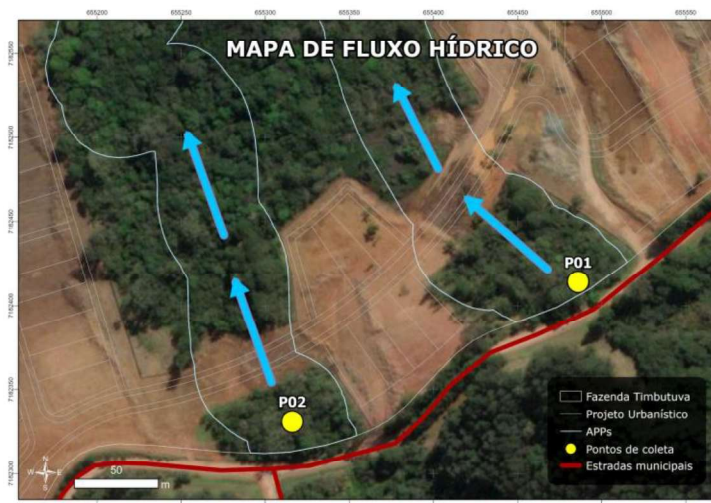
Ressalta-se que este ponto sofre relativamente pouca influência da obra, mas imediatamente a montante há uma estrada pública não pavimentada com intenso uso pela comunidade local. A montante, nesta sub-bacia, também existem propriedades com plantações e uso agrícola da terra.

**Figura 5. Ponto P01: afluente da margem esquerda do rio Timbutuva.**

**Figura 6. Ponto P01: afluente da margem esquerda do rio Timbutuva.**

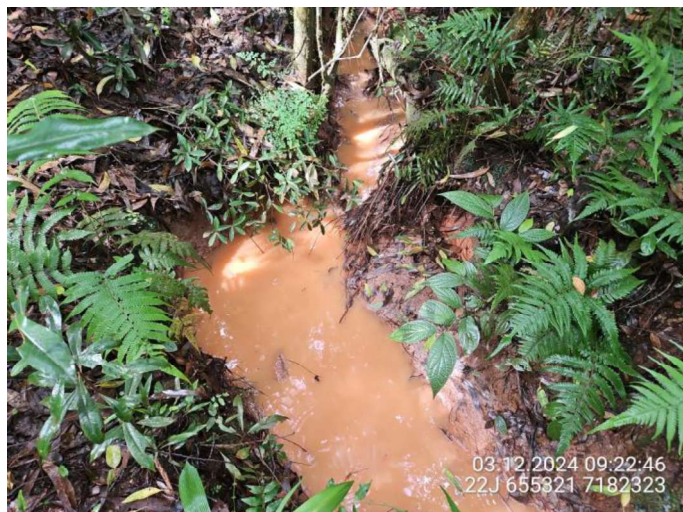
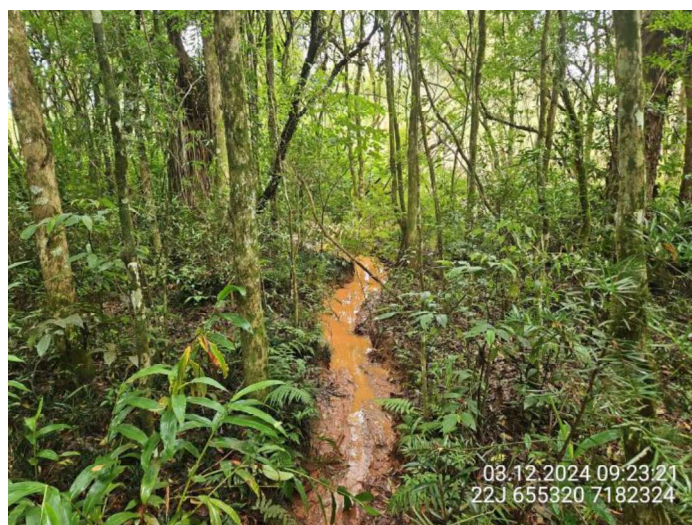
Ressalta-se que este ponto também sofre relativamente pouca influência da obra, mas imediatamente a montante do ponto de coleta há uma estrada pública não pavimentada (Rua Salvador Cavalin) com intenso uso pela comunidade local, e a alguns metros de distância corre em paralelo ao curso de água uma outra estrada secundária sem pavimentação. A montante, nesta sub-bacia, também existem propriedades rurais com plantações e uso agrícola da terra.

**Figura 7. Ponto P02: afluente da margem esquerda do rio Timbutuva.**

**Figura 8. Ponto P02: afluente da margem esquerda do rio Timbutuva.**

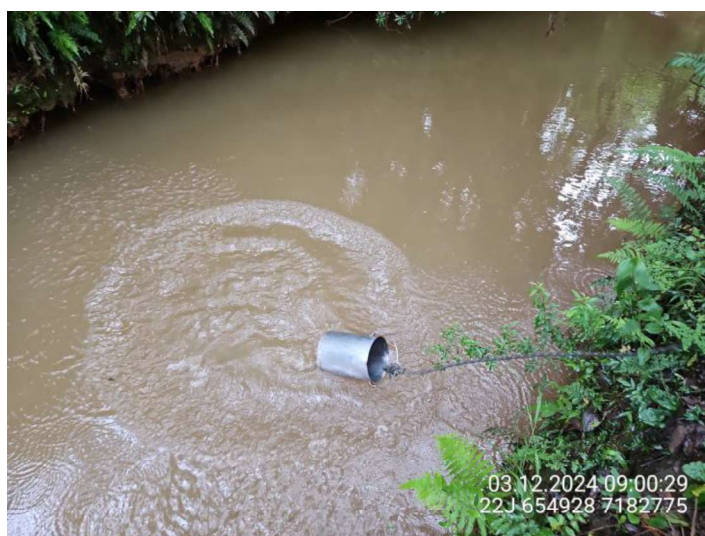
Ponto localizado no rio Timbutuva, a jusante da fazenda Timbutuva, a oeste do empreendimento, à altura da rua Domingos Puppi (estrada Rio Verde), que possui considerável tráfego de veículos, caminhões e máquinas (**Figura 9 e Figura 10**). No entorno deste ponto, se encontram fragmentos florestais, áreas de pastagem e o canteiro de obras do empreendimento. A mata ciliar encontra-se preservada, mas conta com intenso acesso de transeuntes (fora da matrícula do empreendimento) que utilizam o local para prática de pescaria.

**Figura 9. Ponto P03: vista do rio Timbutuva.**

**Figura 10. Ponto P03: vista do rio Timbutuva.**

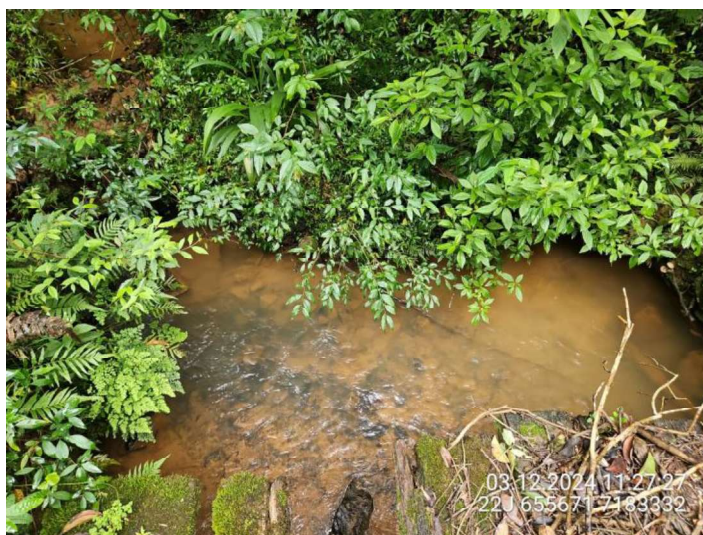
Trata-se de um ponto situado em um afluente da margem esquerda do rio Timbutuva, ao norte do empreendimento (**Figura 11 e Figura 12**). Este ponto recebe influência direta das obras de uma das travessias de drenagem, devidamente licenciada ambientalmente (LI nº 270071) uma vez que corresponde a um local que será uma via pública.

**Figura 11. Ponto P04: afluente da margem esquerda do rio Timbutuva.**

**Figura 12. Ponto P04: afluente da margem esquerda do rio Timbutuva.**

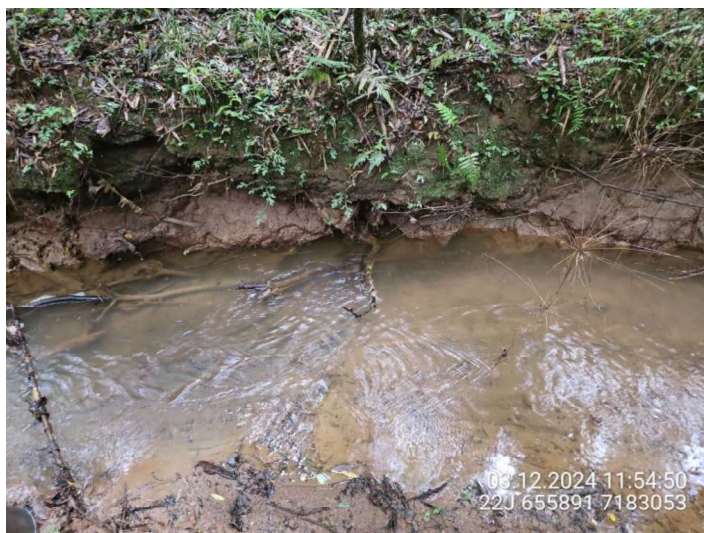
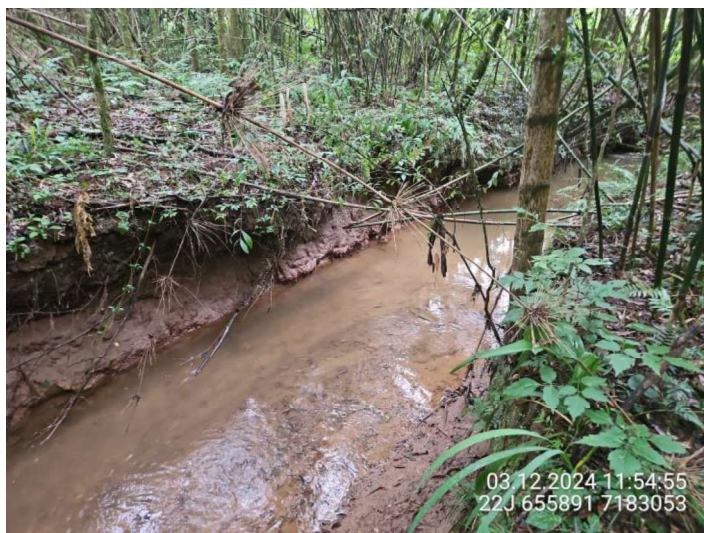
Ponto situado em afluente da margem esquerda do rio Timbutuva, próximo à rua Salvador Cavalin, ao sul do empreendimento (**Figura 13 e Figura 14**). No entorno imediato se observa adensamento florestal, sendo a mata ciliar preservada. A cerca de 150 metros deste ponto foram realizadas obras de terraplanagem (LI nº 270071) para a implantação do empreendimento.

**Figura 13. Ponto P05: afluente da margem esquerda do rio Timbutuva.**

**Figura 14. Ponto P05: vista do ponto P05.**

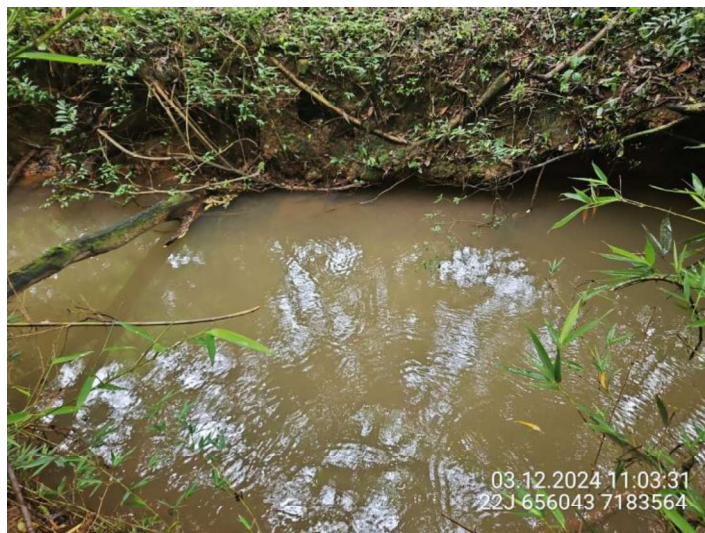
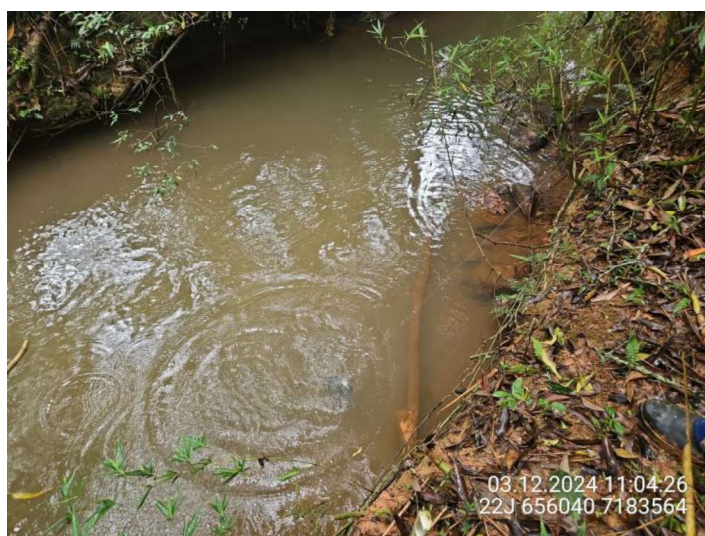
Esse ponto está posicionado no rio Timbutuva, no limite da fazenda Timbutuva, ao norte do empreendimento. No entorno, a mata ciliar encontra-se parcialmente preservada. (Figura 15 e Figura 16).

**Figura 15. Ponto P06: vista do rio Timbutuva.**

**Figura 16. Ponto P06: vista do rio Timbutuva.**

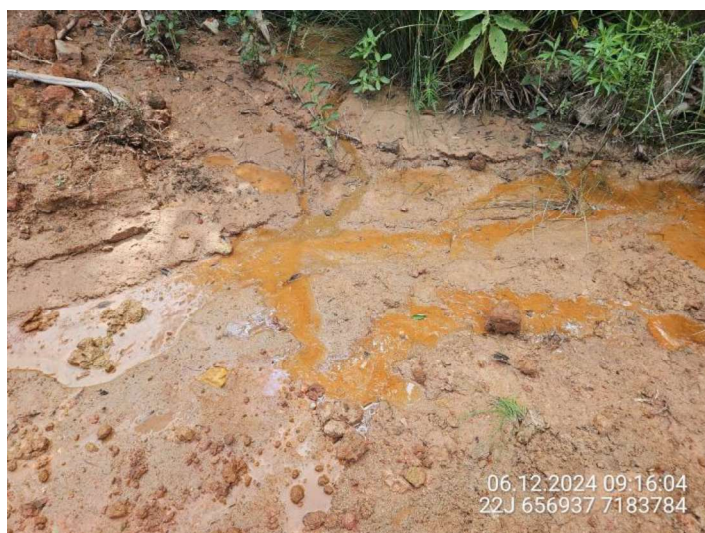
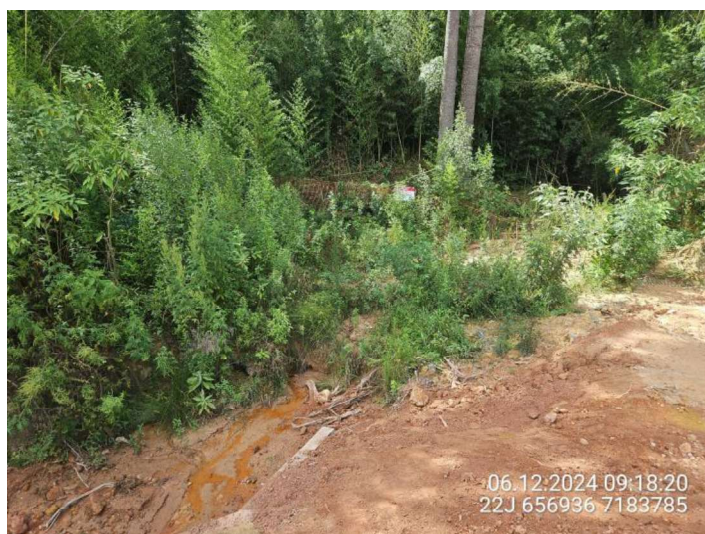
Ponto situado em afluyente da margem esquerda do rio Timbutuva, próximo ao limite com a rua Mato Grosso, ao lado da futura via pública que conectará o empreendimento com as vias do entorno (LI nº 270071) (**Figura 17** e **Figura 18**). Trata-se de uma drenagem de pequeno porte, que em duas campanhas anteriores deste programa de monitoramento (dezembro/2022 e junho/2023) estava seca, não sendo possível amostrar. No entanto, em dezembro/2023 e em junho/2024, foram obtidas amostras para análise. Em dezembro de 2024, novamente este ponto encontrava-se muito seco e a lâmina d'água não possibilitou a coleta de amostras. Neste local, a mata ciliar encontra-se alterada, visto a influência direta das obras, e foi observada a presença de detritos vegetais no entorno e no leito deste afluyente. A jusante existe uma manta geotêxtil para conter sedimentos de porções a montante e evitar o assoreamento das porções abaixo.

**Figura 17. Ponto P07: afluyente da margem esquerda do rio Timbutuva.**

**Figura 18. Ponto P07: afluyente da margem esquerda do rio Timbutuva.**

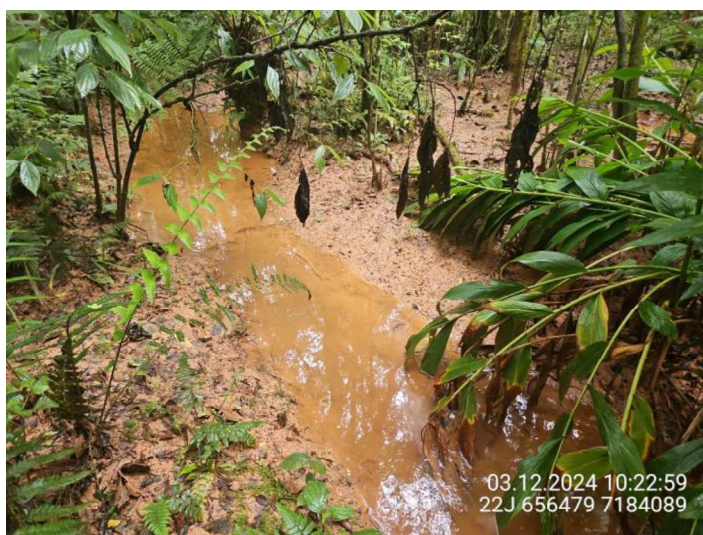
Ponto situado em afluyente da margem esquerda do rio Timbutuva, próximo ao limite com a rua Mato Grosso, ao norte do empreendimento (Erro! Fonte de referência não encontrada.). Se localiza a jusante de área com vegetação natural suprimida (Autorização de Exploração - Uso Alternativo do Solo em APP nº 2041.5.2022.55093; Autorização de Exploração - Uso Alternativo do Solo fora de APP nº 2041.5.2022.60617). Porções a montante estão protegidas por mantas geotêxteis, cacimbas, curvas de nível e demais medidas para diminuir a velocidade do escoamento superficial e reter sedimentos, contudo, chuvas mais intensas, como as que ocorreram nos dias anteriores à coleta, podem comprometer tais estruturas e propiciar maior escoamento superficial lateral, e consequente o carreamento de material. Vistorias periódicas seguem ocorrendo junto ao monitoramento ambiental de obras para evitar impactos ambientais nas áreas ambientalmente protegidas, e realizar medidas preventivas / corretivas de forma imediata, sempre que necessário.

**Figura 19. Ponto P08: afluyente da margem esquerda do rio Timbutuva.**

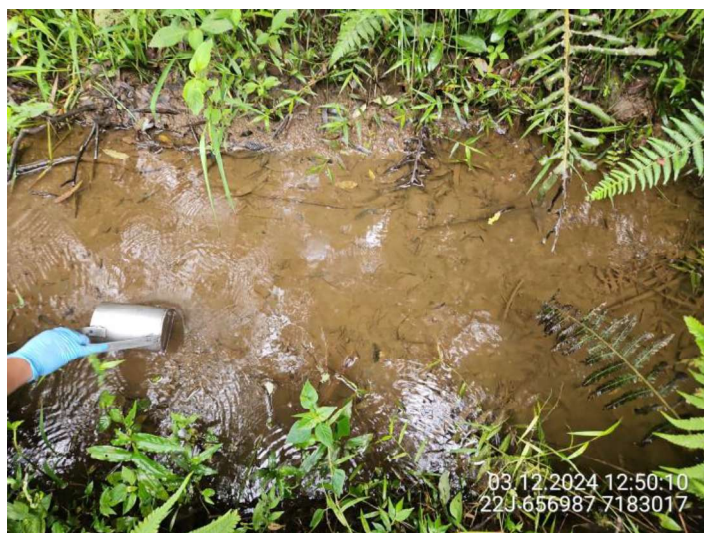
Este ponto está localizado em afluente da margem esquerda do rio Timbutuva, próximo ao limite com a rua Marcos Rigoni, a leste do empreendimento, a montante de um lago. A mata ciliar encontra-se preservada. Na campanha inicial (dezembro de 2022) não foi registrado o curso natural do curso hídrico, impossibilitando a coleta, porém, na campanha 1 (junho de 2023), o fluxo de água existente permitiu a amostragem, assim como nas campanhas seguintes até dezembro de 2024 (**Figura 20 e Figura 21**).

**Figura 20. Ponto P09: afluente da margem esquerda do rio Timbutuva.**

**Figura 21. Ponto P09: afluente da margem esquerda do rio Timbutuva.**

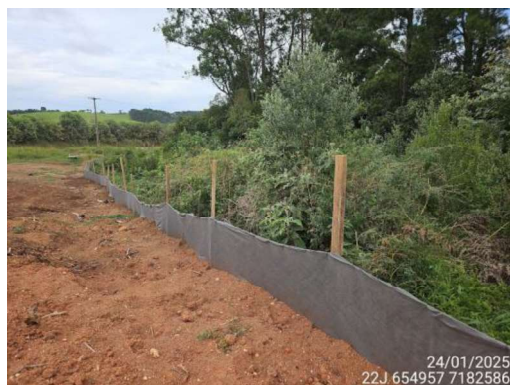
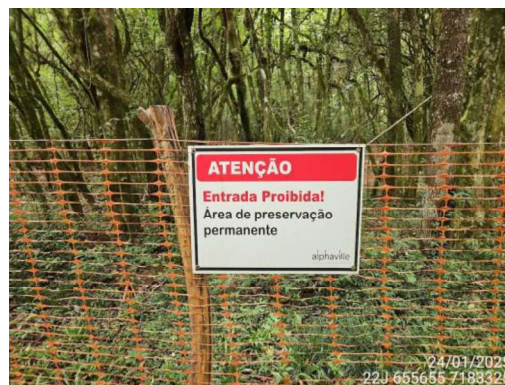
**Figura 22. Medidas adotadas para a preservação dos recursos hídricos, como proteção das Áreas de Preservação Permanentes (APP).**

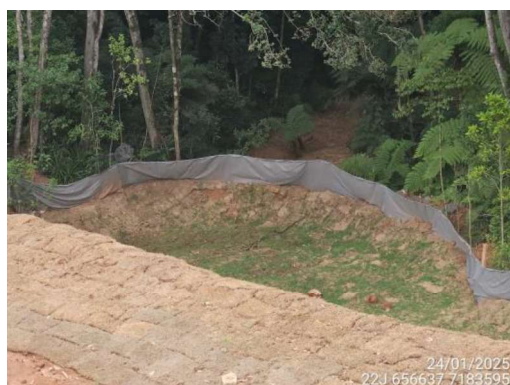
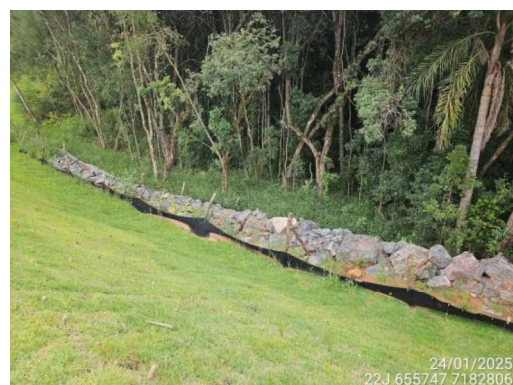
**Figura 23. Medidas adotadas para a preservação dos recursos hídricos, como sistemas de contenção de sedimentos**

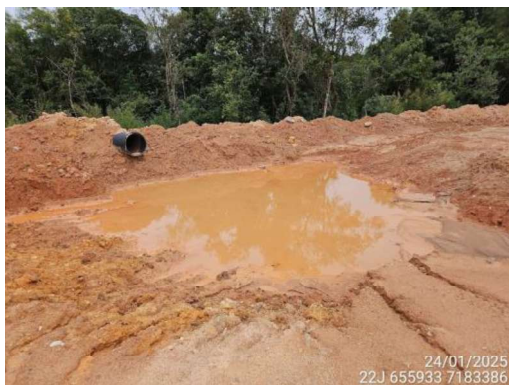
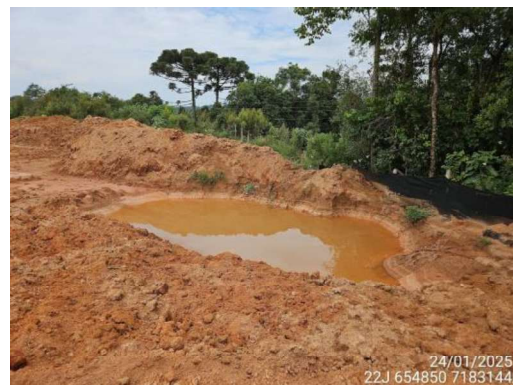
**Figura 24. Medidas adotadas para a preservação dos recursos hídricos, como sistemas de contenção de sedimentos**

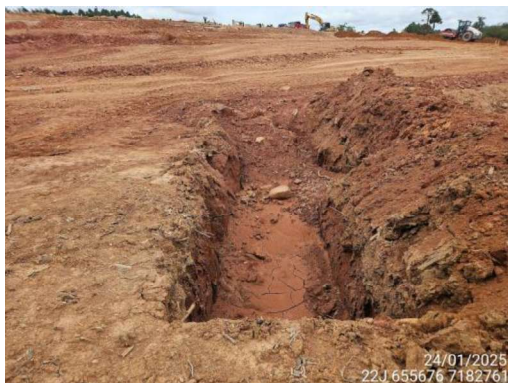
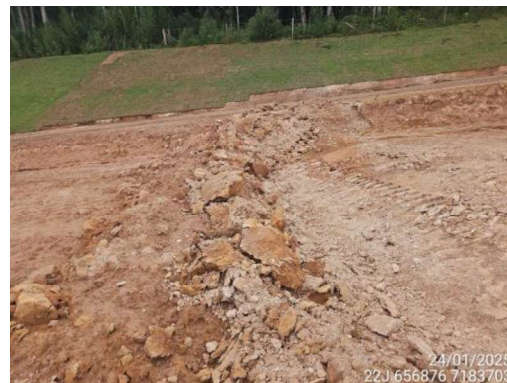
**Figura 25. Medidas adotadas para a preservação dos recursos hídricos, como sistemas de contenção de sedimentos**
