**- RELATÓRIO TÉCNICO -**

**MONITORAMENTO DO PRAD**

**- ALPHAVILLE PARANÁ -**

Hileia Consultoria Ambiental

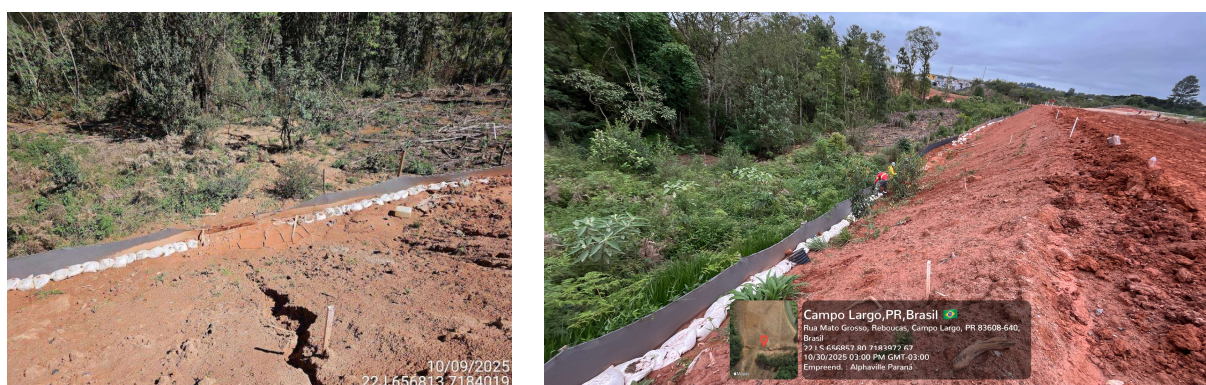
Em algumas áreas próximas do PRAD, foram observados processos erosivos ativos, cuja origem remonta às obras de implantação do empreendimento (**Figura 1**). Tais processos erosivos causam a deposição de sedimentos no interior das áreas do PRAD, causando danos ao plantio de mudas estabelecido. Objetivando sanar tais situações, há em andamento na obra o PROGRAMA DE PROTEÇÃO DE ÁREAS AMBIENTALMENTE PROTEGIDAS, em que são realizadas quinzenalmente vistorias em todo o empreendimento, buscando observar e indicar situações em que as obras estejam afetando áreas ambientalmente protegidas, como APPs, Reserva Legal e áreas do PRAD.

**Figura 1 – A esquerda, exemplo de ponto de erosão identificado próximo à área de PRAD. A direita, ações corretivas executadas pelo empreendedor.**

O programa ambiental supracitado em andamento busca mitigar tais situações erosivas, mas também principalmente de aporte excessivo de sedimentos nessas áreas, com implantação de estruturas protetivas, como mantas, sacos de rafia com areia e bacias de contenção de sedimentos. Os resultados são apresentados ao órgão ambiental semestralmente, de modo que o empreendedor busca a sincronia entre um bom desenvolvimento das áreas do PRAD com a proteção dessas mesmas áreas durante a fase de instalação do Alphaville Paraná.

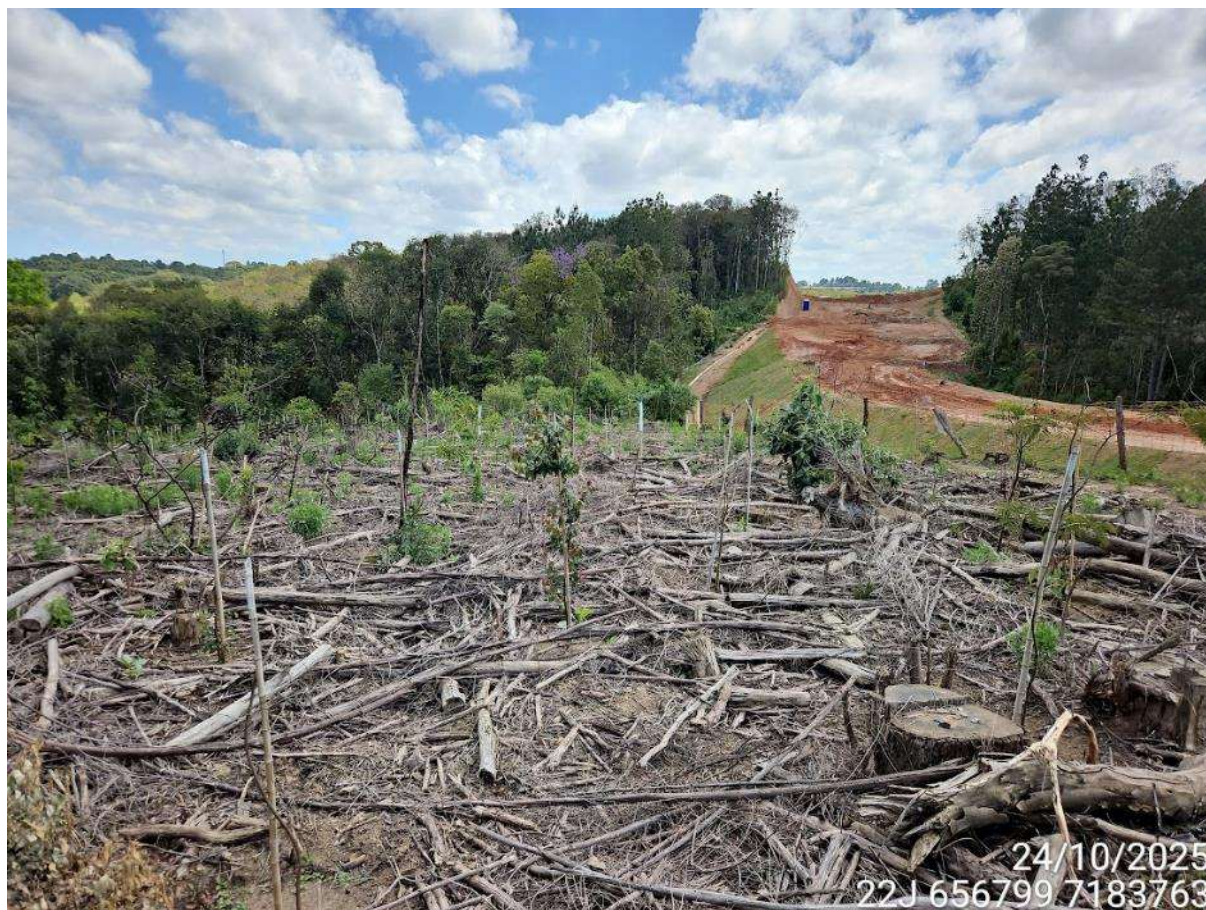
Grande parte das áreas em recuperação ambiental em andamento no Alphaville Paraná foi, antigamente, ocupada por povoamentos de eucalipto. Durante a fase da implantação do empreendimento, os povoamentos foram removidos (Licença Ambiental por Adesão e Compromisso nº 281992), para possibilitar a ocupação pelo loteamento. Nos setores cujo povoamento atingiu áreas de preservação permanente, a remoção dos eucaliptos deu lugar ao PRAD que se encontra em andamento (**Figura 2**).

Nessas áreas, a deposição de parte dos galhos e do material lenhoso oriundo desses povoamentos permitiu o desenvolvimento de uma camada superficial de biomassa bastante significativa, que se encontra atualmente em decomposição, fortalecendo e auxiliando a formação da camada de serapilheira.

**Figura 2 – Resíduos oriundos da colheita florestal realizada na área.**

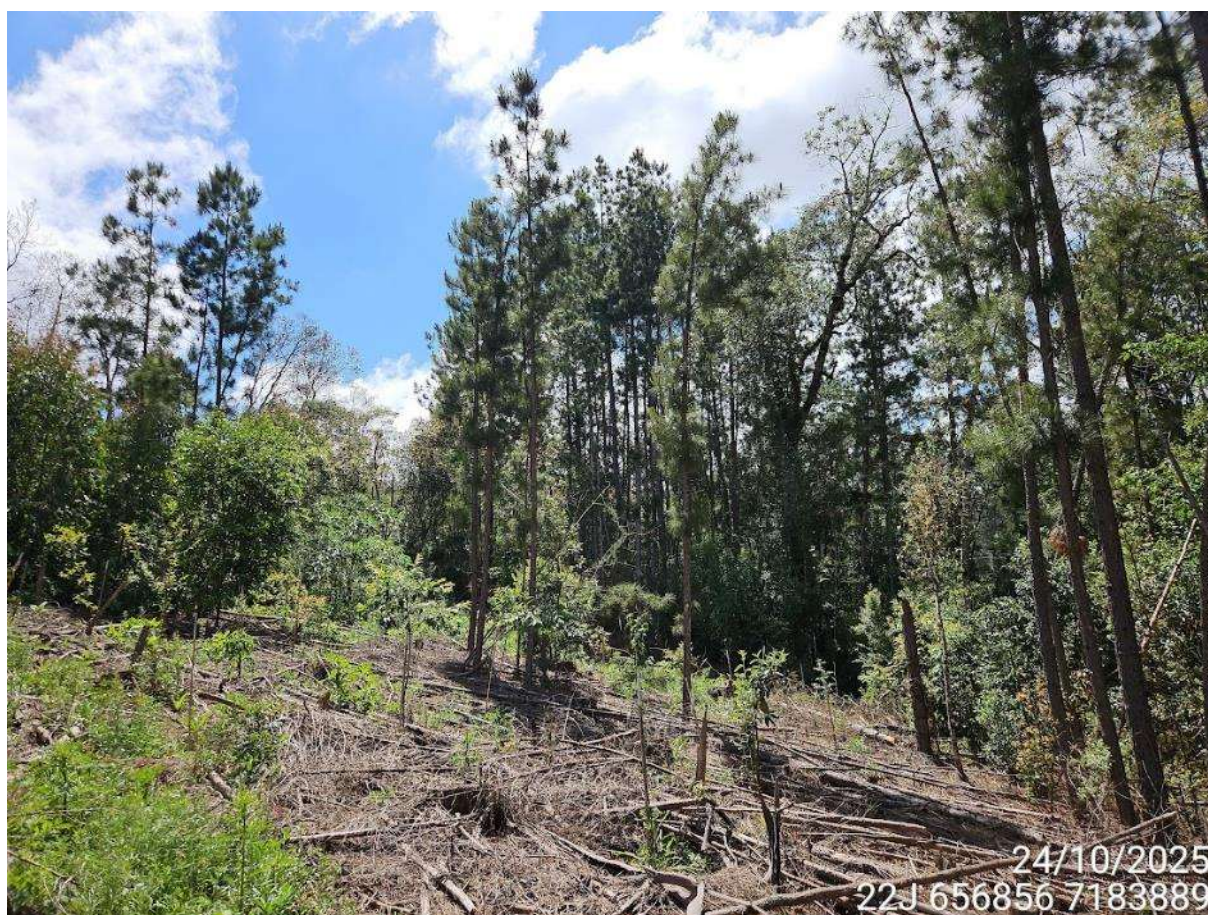
Em algumas das áreas do PRAD, há a presença de espécies exóticas invasoras, em especial, referente à sinúsia arbórea observada em campo. Indivíduos arbóreos de *Pinus* sp.

(pinheiro) e de *Hovenia dulcis* (uva-japonesa) são frequentemente observados nas áreas do PRAD, em maior ou menor adensamento, fruto principalmente dos remanescentes das áreas ora ocupadas por eucalipto (**Figura 3**).

**Figura 3 – Árvores de pinus em área de recuperação ambiental.**

Sugere-se que seja feita a remoção das árvores adultas de *Pinus* sp. e *Hovenia dulcis* das áreas do PRAD, e que se mantenha uma observação constante a respeito da sua regeneração, a fim de evitar que esse componente traga prejuízos biológicos à recuperação ambiental no empreendimento.

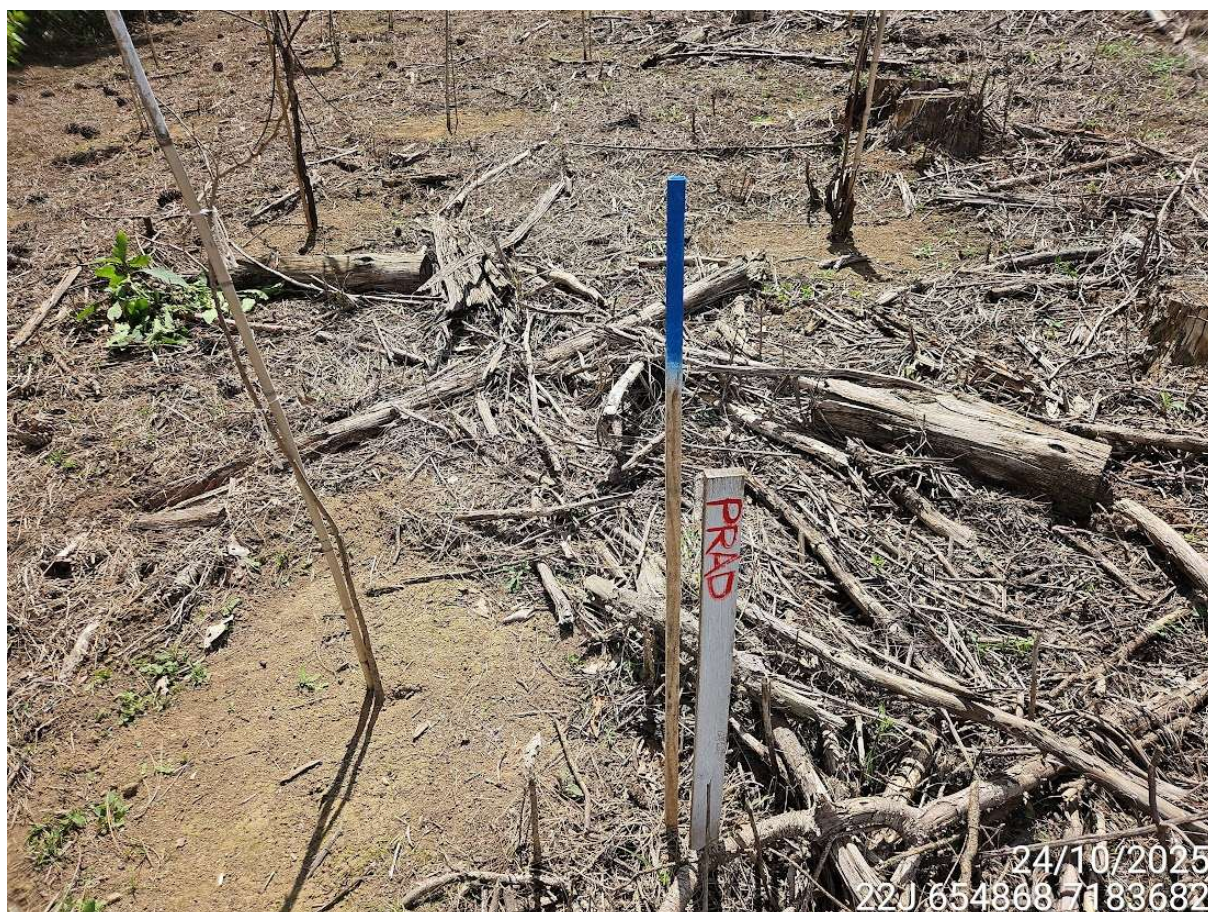
Seguindo as orientações da Portaria IAT nº 17/2025, foram instaladas em campo nove (9) unidades amostrais permanentes, fixadas com estacas de madeira, com as pontas pintadas em tinta azul ou branca, para demarcação da linha central de caminhamento da parcela (**Figura 6**).

**Figura 6 – Demarcação de estaca de madeira com ponta em cor azul.**

As unidades amostrais tiveram dimensões de 25 metros de comprimento x 4 metros de largura (2 metros para cada lado a partir da “linha central”), totalizando 100 m<sup>2</sup> amostrados, por parcela, e 900 m<sup>2</sup> amostrados no universo amostral da campanha. Todas as nove unidades amostrais foram demarcadas em campo em diagonal, fora do alinhamento direto dos plantios, conforme preconiza as orientações da Portaria IAT nº 17/2025.

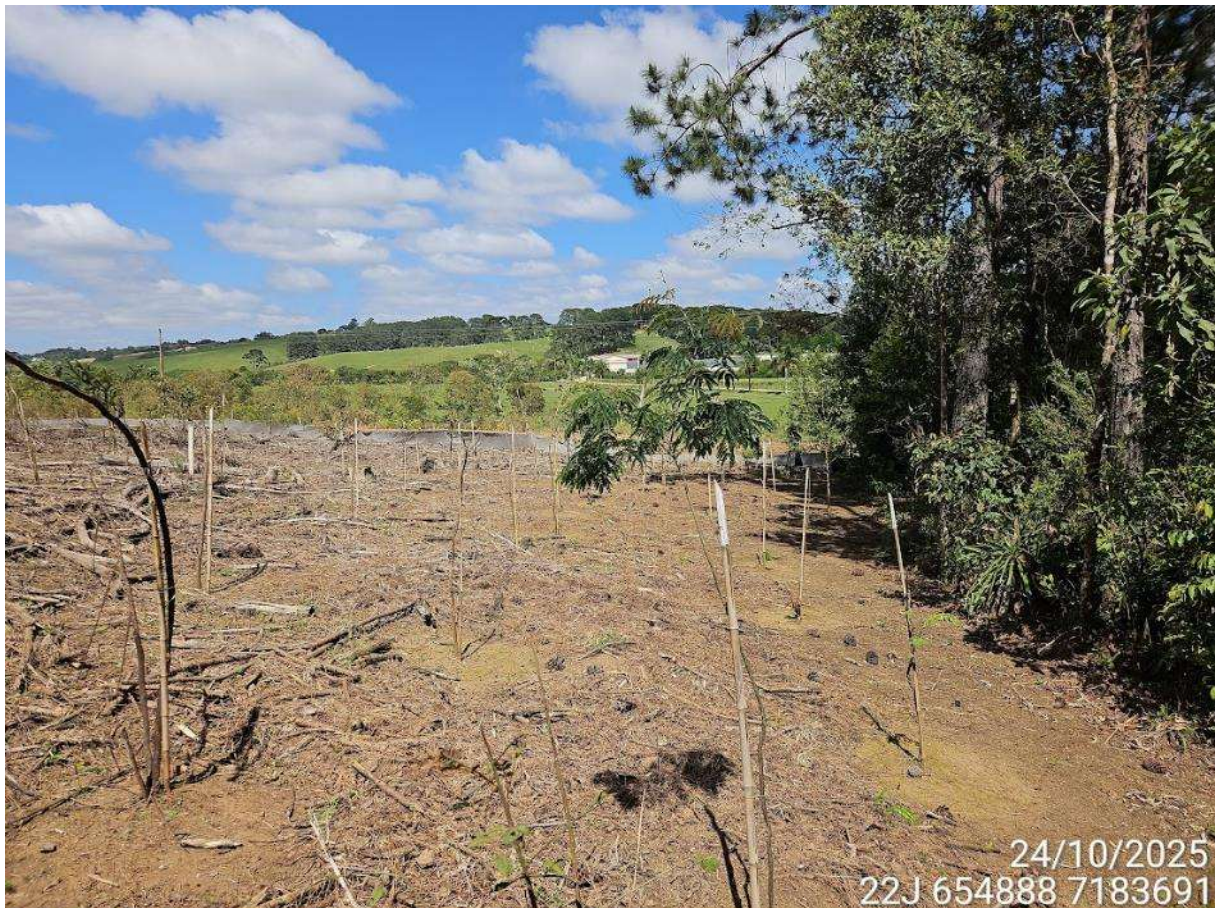
Algumas das áreas amostrais detiveram alguns valores mais elevados, quando comparados à média. Nesse momento, cabe citar que o PRAD vinha sendo regularmente roçado, de modo a impedir a proliferação de invasoras, gramíneas agressivas e outras formas

Essa atividade contínua acabou por reduzir o impacto que a própria regeneração natural poderia ter na área, objetivando o sucesso do plantio, em detrimento da dinâmica ecológica típica dessas regiões das florestas ombrófilas (**Figuras 8 a 10**).

**Figura 8 – Área da parcela 1, sem cobertura vegetal, após atividade de roçada.**

A empresa que foi contratada pelo empreendedor, para executar as atividades de manutenção do PRAD foi devidamente instruída, a partir de agora, a respeito da adequada condução da regeneração natural, e na mínima interferência sobre as entrelinhas de plantio, mantendo, tão somente as coroas ao redor das mudas.

- ✓ Cessação da atividade de roçada em toda a área do PRAD, para que se permita a formação de um estrato regenerante na camada superficial do solo.
- ✓ Manutenção da atividade de coroamento das mudas plantadas, a fim de evitar maiores impactos da sinúsia herbácea sobre as plantas.
- ✓ Especial atenção às áreas com erosões e/ou entrada de sedimentos oriundos da obra nas APPs em recuperação, com a manutenção do PROGRAMA DE PROTEÇÃO DE ÁREAS AMBIENTALMENTE PROTEGIDAS, em andamento na obra.
- ✓ Remoção integral das espécies exóticas invasoras da área do PRAD, por controle manual ou mecanizado (motosserra).

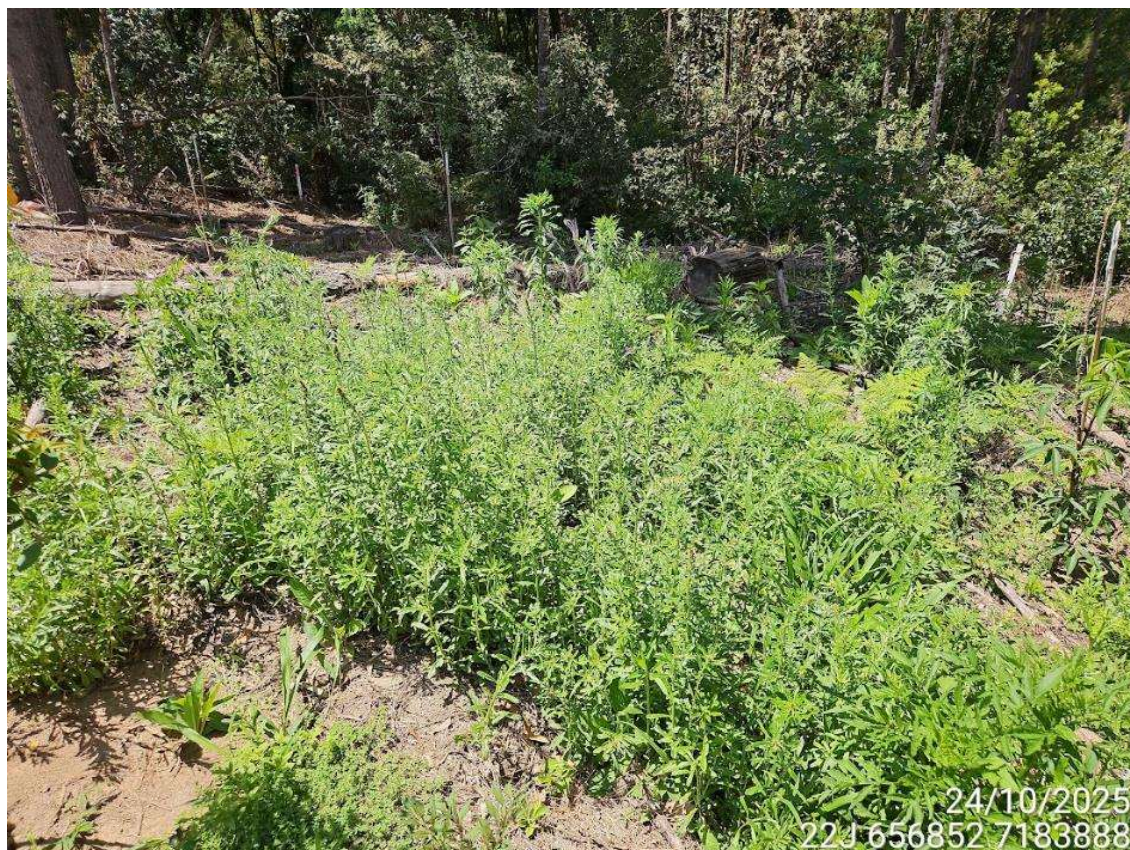
**Figura 9 – Parcela 8, sem roçada recente, com presença de vegetação ruderal.**

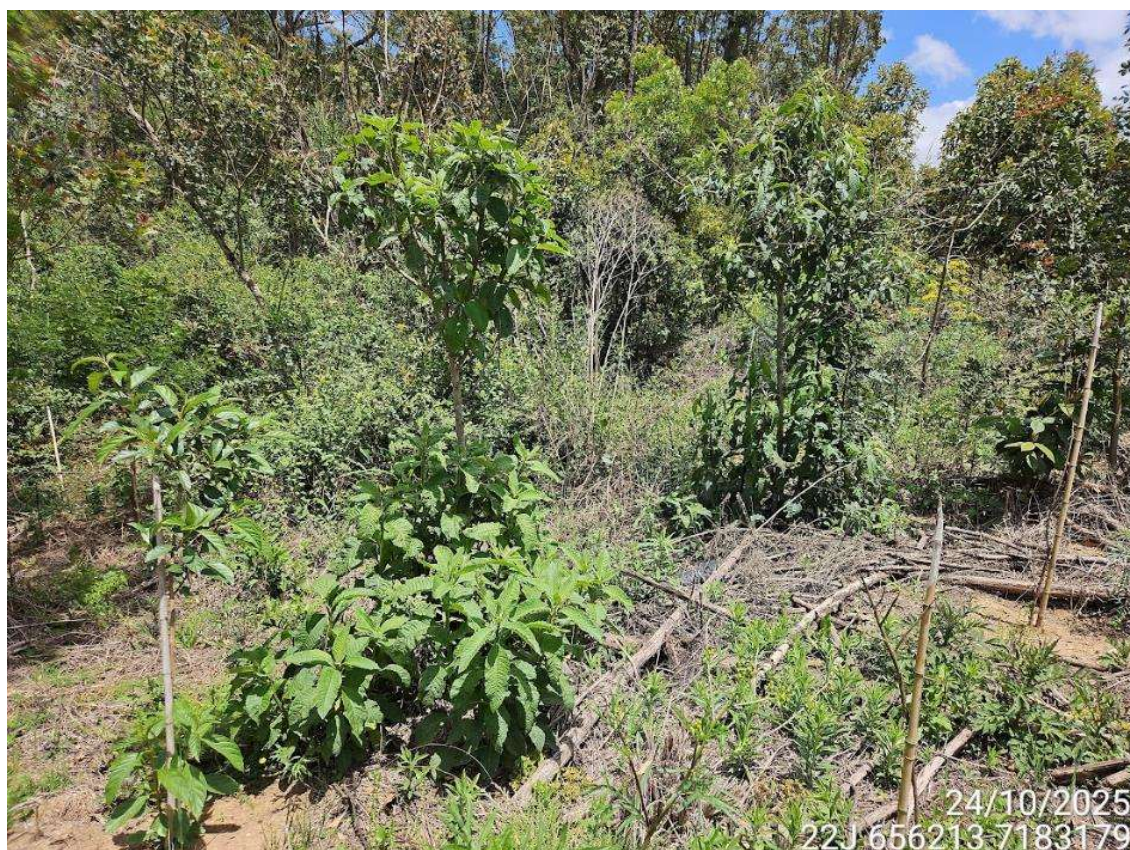
**Figura 10 – Parcela 3, sem roçada recente, com maior adensamento de vegetação nativa regenerante.**

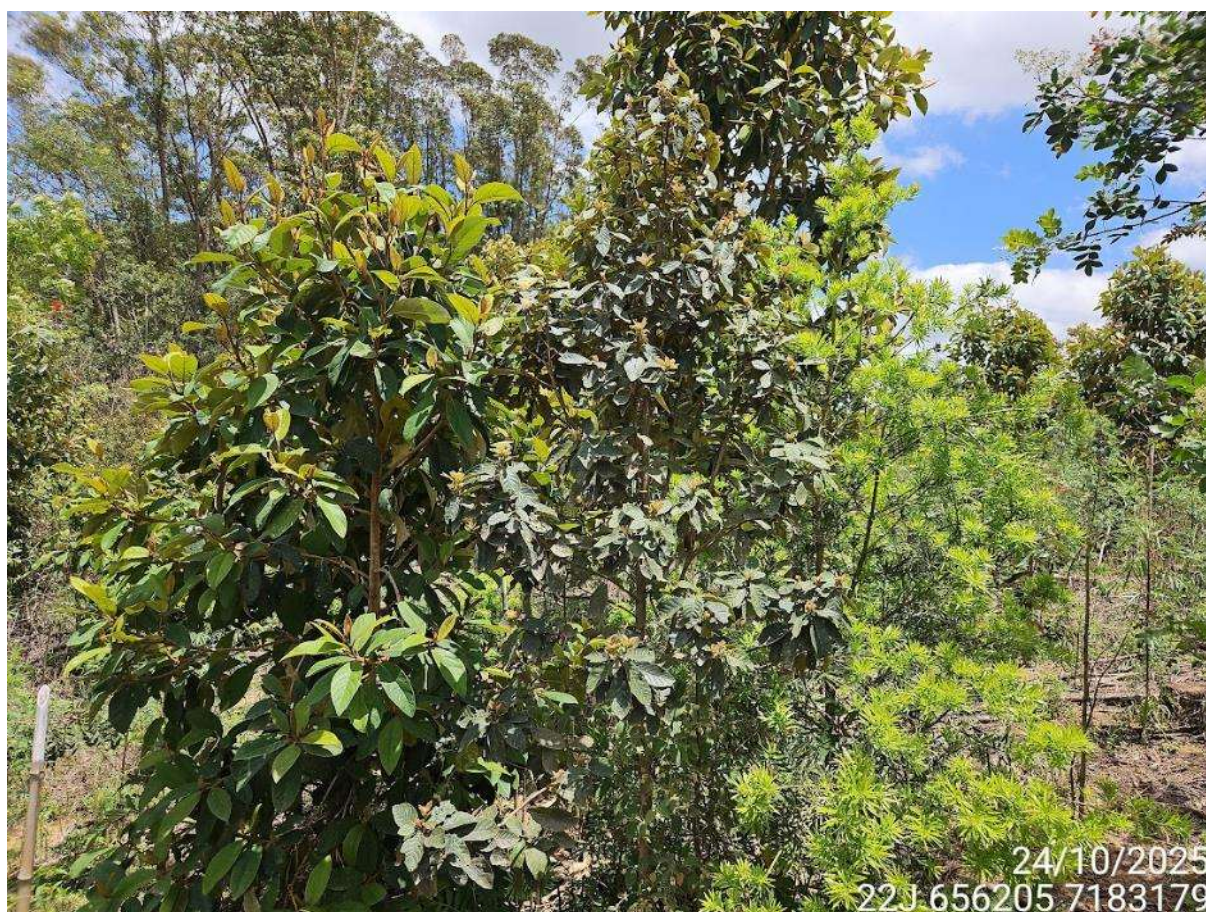
Em todas as áreas amostradas, foram observados indivíduos regenerantes com alturas acima de 50 cm e CAP menor que 15 cm, fruto da manutenção desses espécimes durante as atividades de roçada. As plantas regenerantes cujo porte ultrapassou em altura eventuais gramíneas, e/ou se assemelharam junto às mudas plantadas, foram resguardadas e permanecem nas áreas do PRAD. Alguns registros ilustram essa sinúsia regenerante dentro das parcelas amostrais (**Figuras 11 a 13**).

**Figura 11 – Indivíduos arbóreos regenerantes na parcela 3.**

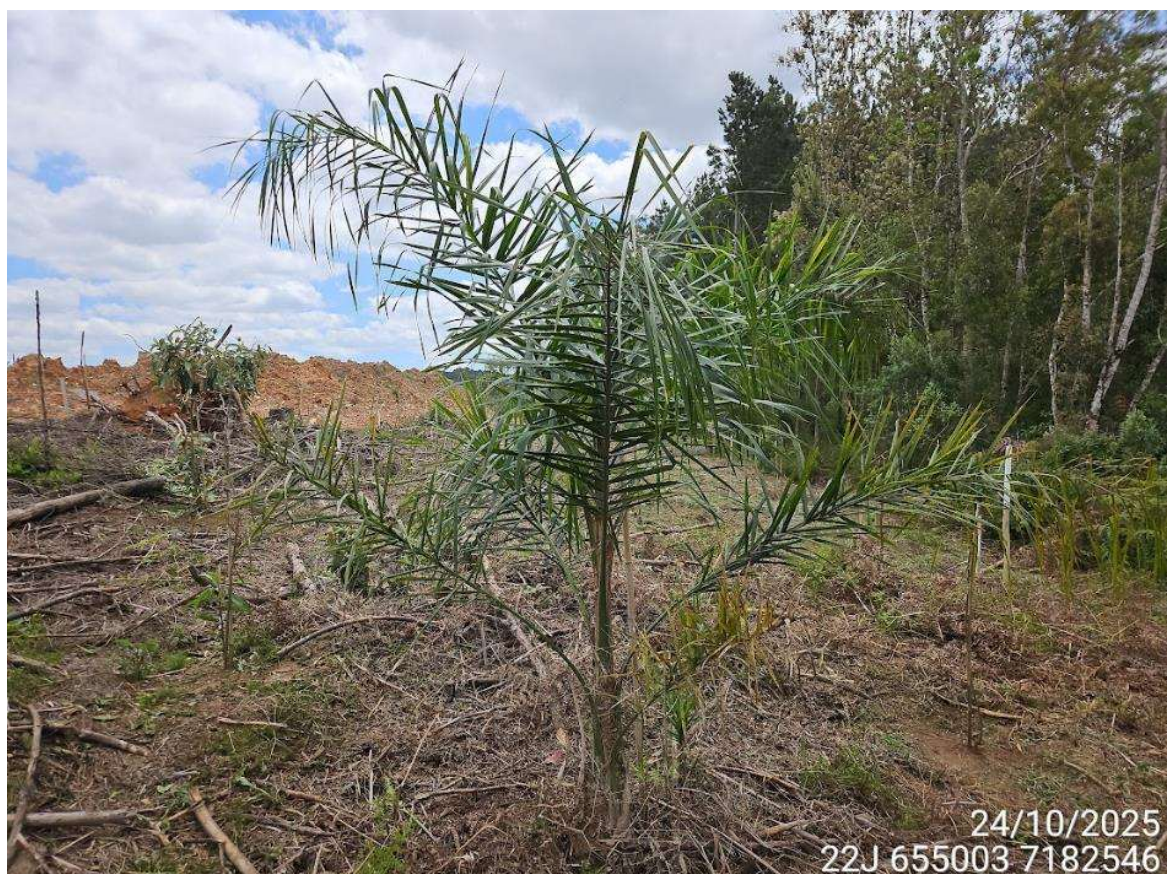
**Figura 12 – Regeneração de jerivá, na parcela 2.**

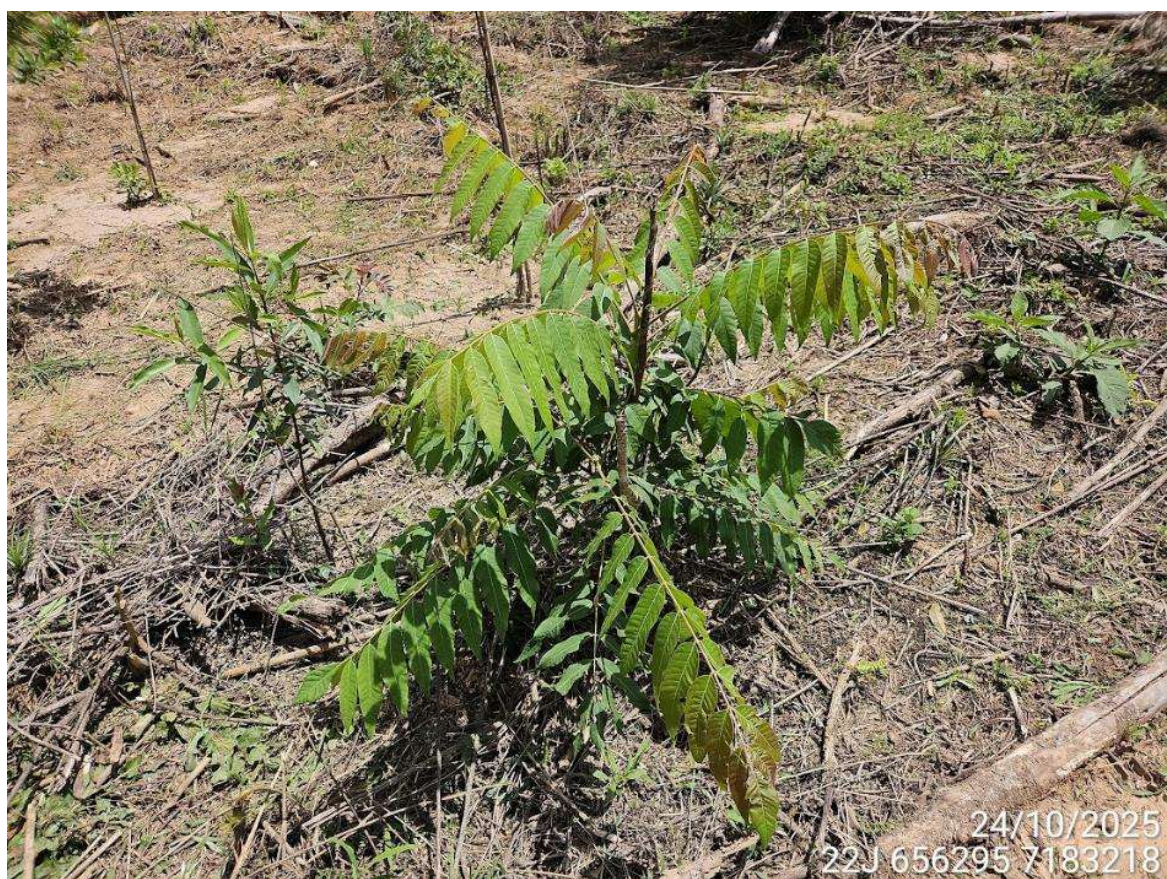
**Figura 13 – Regeneração de cedro, na parcela 4.**

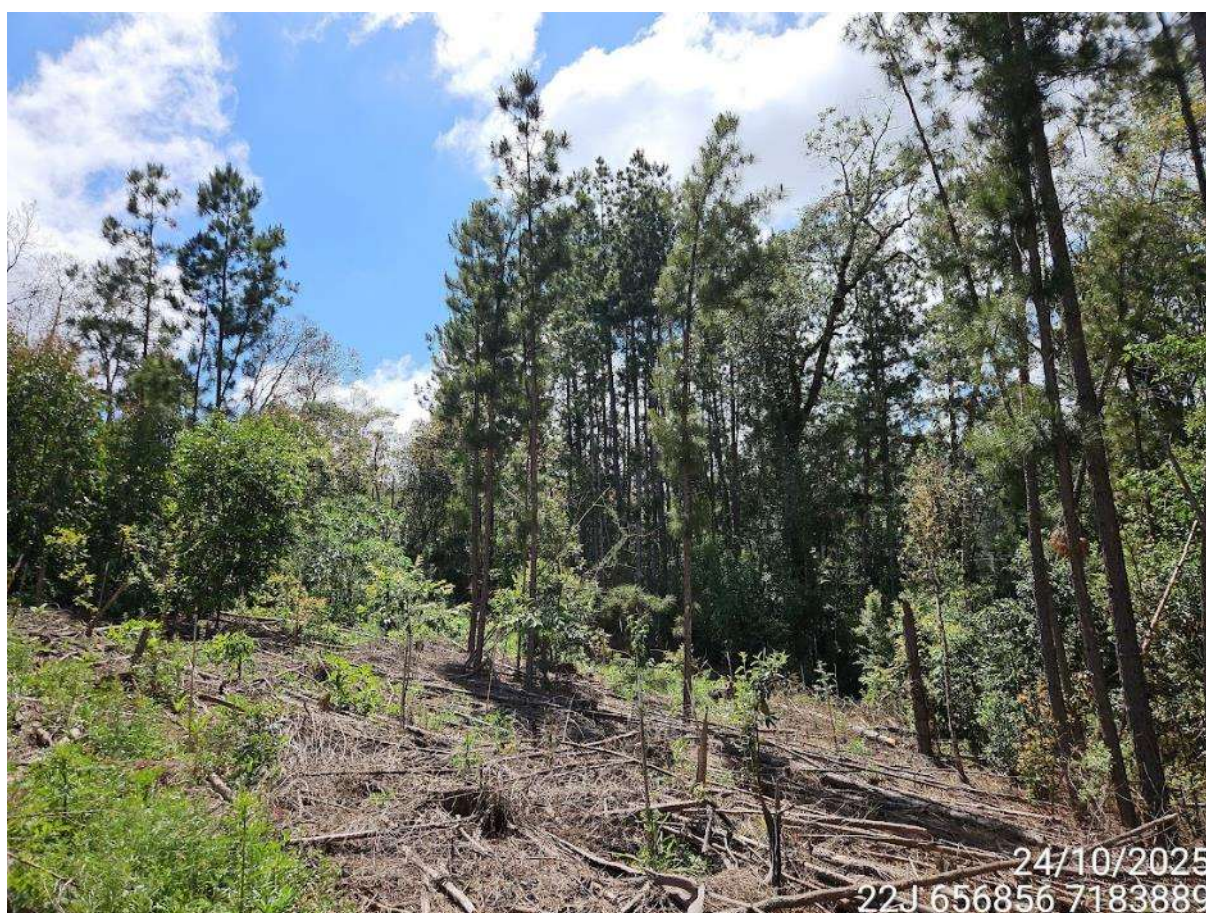
Nesse item, cabe ressaltar um aspecto geral observado em grande parte das unidades amostrais, mas com maior destaque para a parcela 8, em que foi observada uma densidade de 75% de exóticos, quando comparado com a densidade de nativas. Especificamente nesse setor, há uma grande concentração de árvores adultas de *Pinus* sp., que geram propágulos que ainda ocupam uma grande parte da área prevista de recuperação (**Figuras 14 e 15**). Sendo uma espécie exótica invasora, sugere-se que nesse trecho seja feito o controle da espécie, com sua remoção direta por motosserra, e/ou facão e foice, para os regenerantes. Espera-se, com isso, uma redução nos índices de infestação da espécie nesse setor.

Figura 14 – Árvores de *Pinus* sp. em área de PRAD.

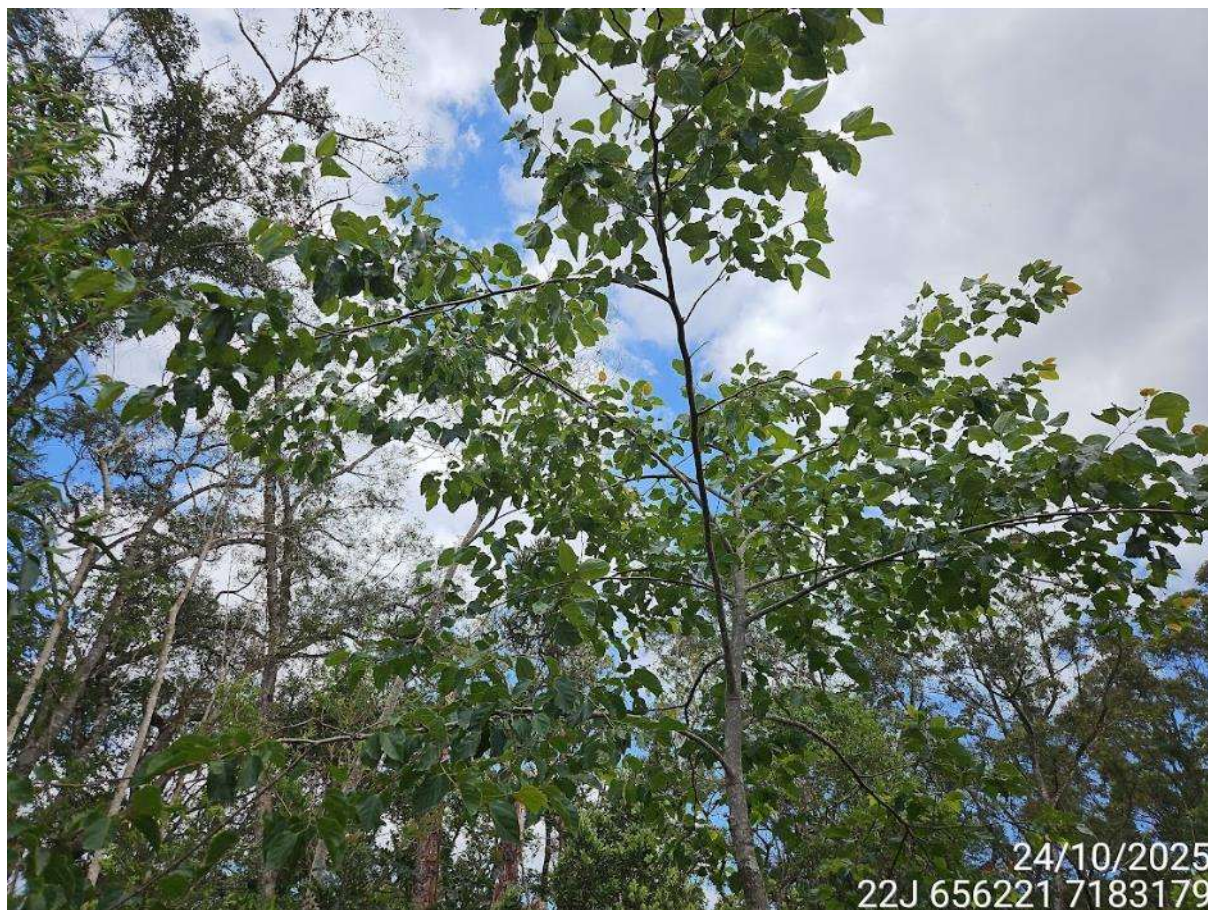
**Figura 15 – Exemplar regenerante de uva-do-japão.**
